Rue Barbe 3
1001 Lausanne
Fonds de placement

Rapport d'analyse EPIQR+

Sauges 3 - Lausanne

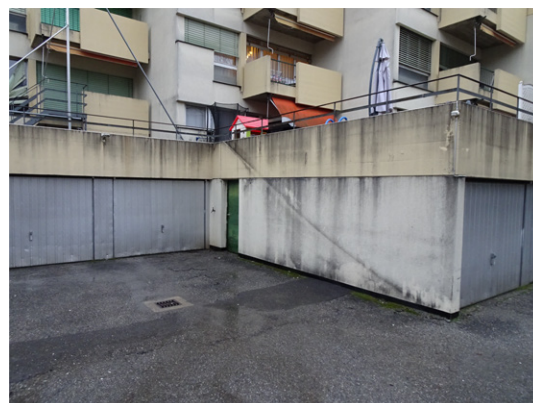
Murs contre extérieur en béton sans isolation. Enduit sur les parties chauffées, sales mais absence de cloque ou décollement. Béton apparent sur les bandeaux d'acrotères et balcons présentant des éclatements ponctuels typiques de carbonatation.

Balcons sales et non conformes SIA 358. Terrasses traitées dans les toitures. Structure en bon état générale. Présence d'une fissure au raccord d'un joint de dilatation non marqué lors de la construction. Pas de tassement constaté.

Rénovation et assainissement complet de l'enveloppe dans le respect de la norme SIA 380/1 comprenant:

- . Traitement de la carbonatation et nettoyage des enduits, mise en place d'une isolation périphérique crépie.
- . Traitement des ponts thermiques des balcons par isolation des dalles (et rehausse des parapets pour les rendre conformes à la norme SIA 358).

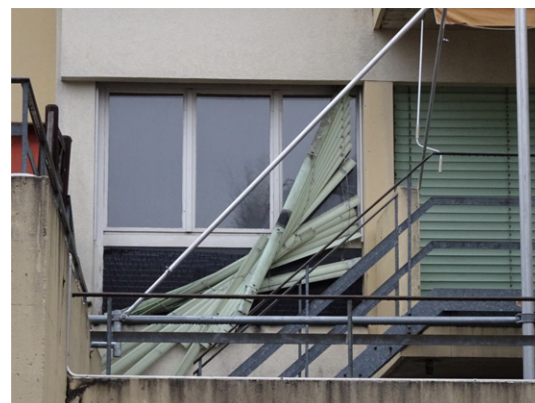
Fenêtres majoritairement en bois à simple vitrage doublé, d'origine, vétustes. Joints amiantés. Manipulation difficile, voire impossible. Hauteur des allèges non conforme SIA 358. Partie basses fixes en façade Sud à simple vitrage d'origine, non conforme SIGAB et présentant un risque de casse et chute accru.

Fenêtres des cages d'escaliers sur cadre acier, conformes SIA 358 mais pas SIGAB.

Portes extérieures et de garage dégradées et thermiquement obsolètes. Présence de plomb dans les peintures des cadres des portes et fenêtres en métal d'après le rapport transmis par le MO.

Stores à lamelles partiellement inaptes au service.

Interventions principales :

- . Remplacement complet des portes et fenêtres de l'immeuble par des fenêtres bois à triple vitrage équipées de grilles hygroréglables.
- . Mise en place de barres antichute pour les fenêtres équipées d'allèges en maçonnerie. Une partition différente des nouvelles fenêtres Sud permet de les rendre conformes et les radiateurs sont remplacés, permettant de modifier leur hauteur et/ou forme.
- . Remplacement des stores à lamelles par de nouveaux éléments situés dans le plan de la nouvelle isolation périphérique.

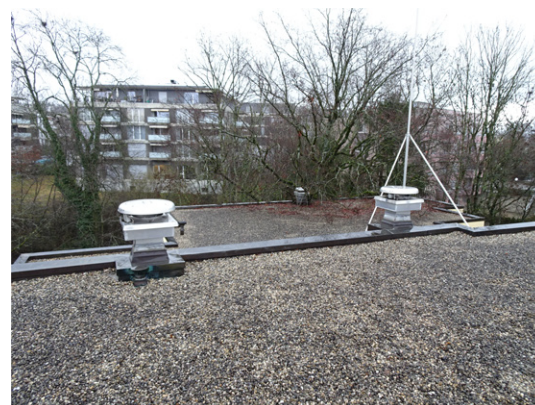
Toitures comprenant une partie accessible (terrasses sur garages) et une partie inaccessible.

Terrasses sales et non conformes SIA 358. Dalles source de pont thermique sur les logements en relation directe avec celles-ci. Pas d'infiltration constatée dans les locaux visités ni mention de la part du concierge.

Toitures non accessibles non isolées, recouverte d'une couche gravier en état. Pas d'infiltration constatée dans les locaux visités ni mention de la part du concierge. Risque de perforation de l'étanchéité par la présence de branches d'un arbre vivant directement posées sur la toiture (voir éléments particuliers).

Rénovation et assainissement complet des toitures dans le respect de la norme SIA 380/1 :

- . Réfection de l'étanchéité des terrasses et prolongation locale des ponts thermiques sur dalle
- . Réfection complète et isolation des toitures. Rehausse des acrotères pour assurer la continuité de l'isolation thermique.

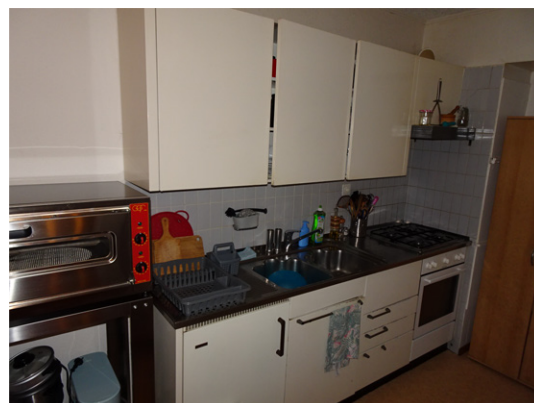
Appartements majoritairement non rénovés. Revêtements et équipement de cuisine et sanitaire en fin de vie.

Dans les appartements rénovés, rafraîchissement des surfaces et remplacement a minima des équipements de cuisines.

Présence d'amiante détectée dans les colles de carrelages et faïences.

Présence d'HAP détectée dans les peintures du mobilier fixe.

Lors des travaux de rénovation, remise en état complète des appartements comprenant :

- . Rénovation des salles de bain dont remplacement des appareils sanitaires
- . Rénovation des cuisines dont remplacement du mobilier et équipement et ajout d'un module de cuisine
- . Remplacement des revêtements de sol, remplacement des carrelages et faïences, remise en état des revêtements des murs et plafonds.

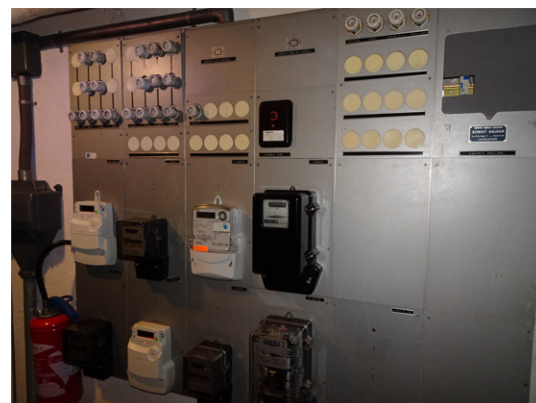
Installations électriques majoritairement d'origine. Absence de protection différentielle des tableaux principaux et d'appartements. Tableaux principaux situés dans la voie d'évacuation en sous-sol. Prises insuffisantes et non conformes aux standards actuels dans les appartements. Luminaires à incandescence dans les locaux communs.

Lors de l'assainissement énergétique, rénovation complète des installations électriques comprenant :

- . Modernisation et sécurisation dans une armoire des tableaux principaux
- . Remplacement complet des installations électriques des appartements
- . Remplacement des luminaires des communes par du LED
- . Mise en place de panneaux photovoltaïques en toiture (faisabilité structurelle à évaluer)

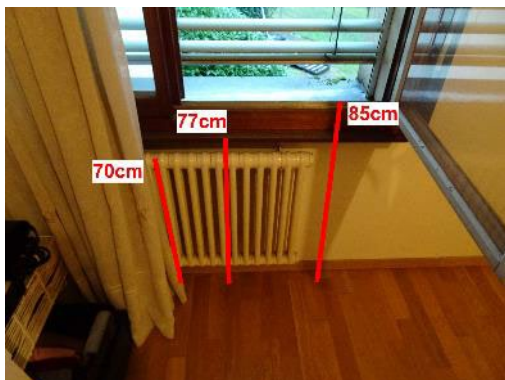
Allège fenêtre Nord
Non conforme

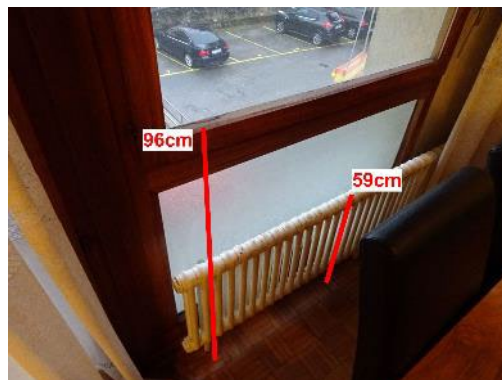
Fenêtre Sud
Non conforme

droite >
Non conforme
SIGAB

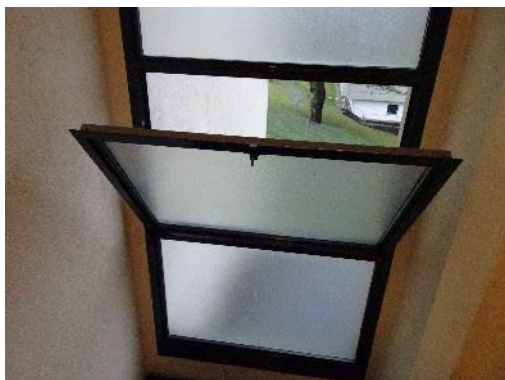
Fenêtre escalier
Conforme

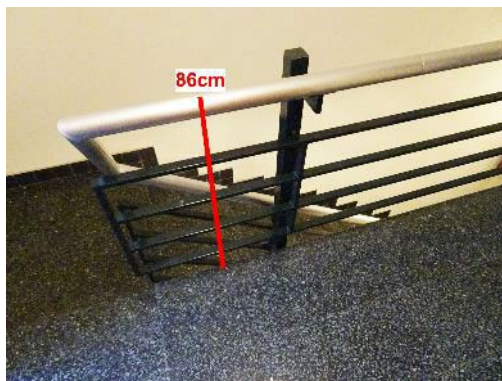
Garde-corps palier escalier
Non conforme (et escaladable)

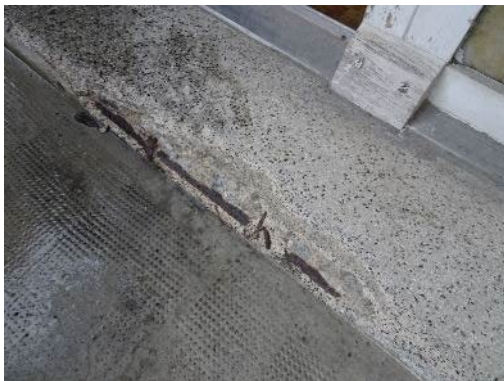
Fer apparent sur la tablette de porte-fenêtre donnant sur un balcon

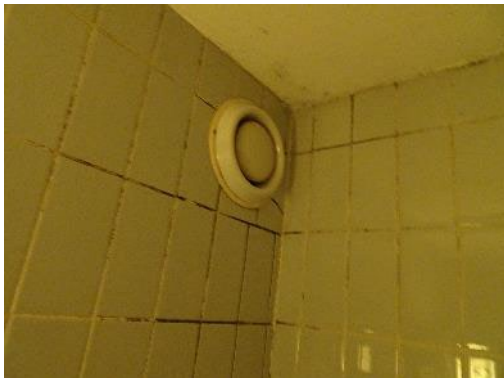
Moisissures dans les pièces humides malgré l'extraction. Débit insuffisant ou mal réglé

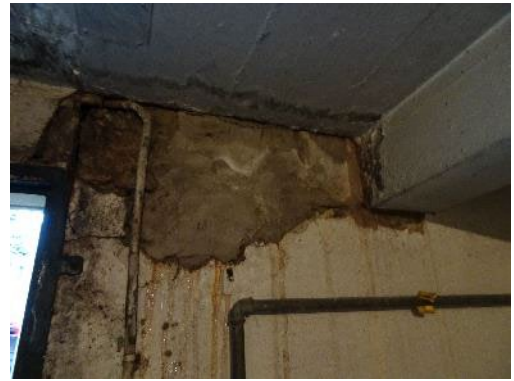
Infiltration d'eau dans le local vélo par une obturation grossière en mortier

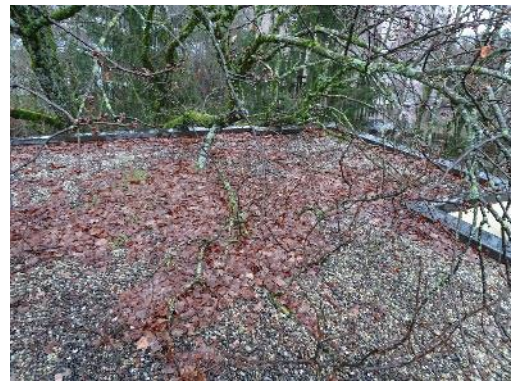
Branche d'arbre reposant sur la toiture – risque de perforation d'étanchéité

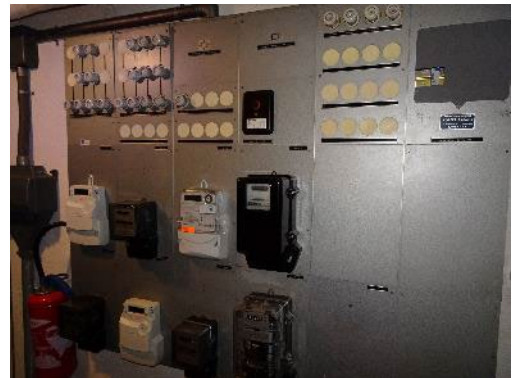
Tableaux électriques principaux situés dans les voies d'évacuation sans protection contre le feu

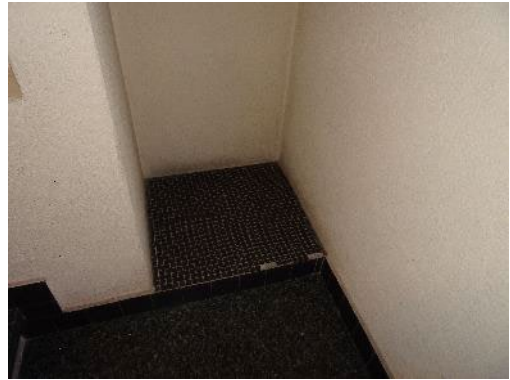
Présence de polluants dans le bâtiment (amiante, HAP, plomb, PCB)

Droite >
Photo
d'illustration.
Voir rapport de
Bâti-Conseils.
Coûts de
dépollution non
comptabilisés
