Rapport d'analyse EPIQR+

11.07.2023  
Auteur(s) :  
Indice des prix : 160.50

## Sauges 3 - Lausanne

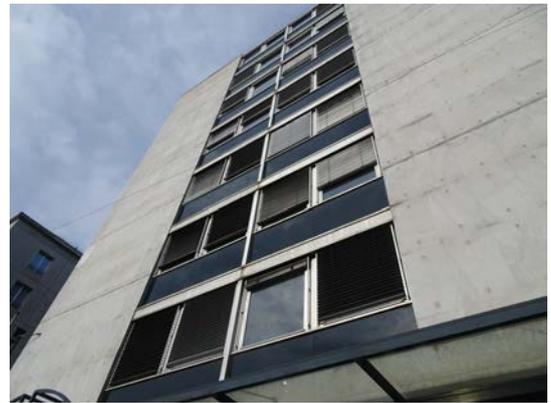
Présence de 5 cm de laine minérale au niveau des façades ventilées, ne permettant pas d'atteindre la valeur limite ( $U = 0.25 \text{ W/Km}^2$ ) selon SIA 380/1.

Mise en œuvre d'une nouvelle isolation de 10 cm d'épaisseur lors de la rénovation des façades ventilées des étages. Sans intervention au niveau des façades du rez-de-chaussée.

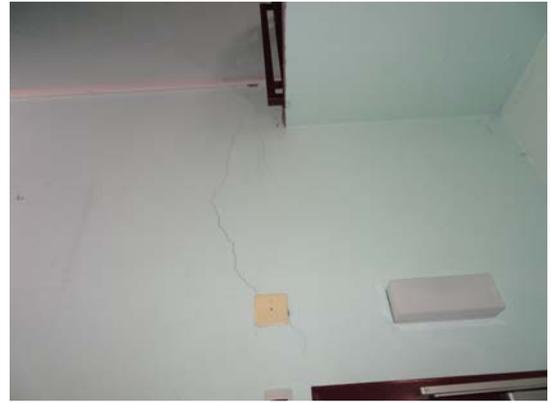
Présence ponctuelle de fissures au niveau des cloisons intérieures.  
Sous-sol affecté par endroits par des infiltrations d'eau.

Consultation d'un spécialiste quant aux problèmes d'infiltrations et aux éventuelles mesures à prendre. Montant d'honoraire.

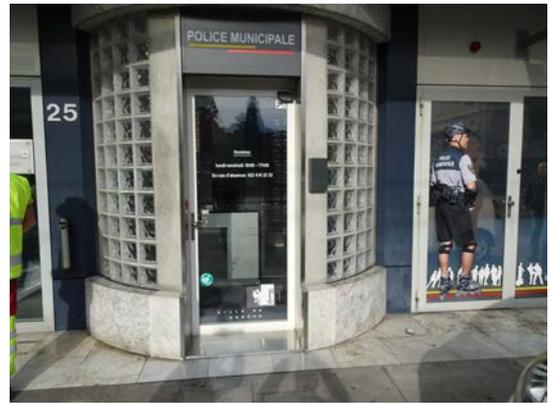
Portes vitrées à cadre métallique et doubles vitrages d'époques diverses. Éléments en bon état mais leur performance thermique ne correspond plus aux exigences actuelles.

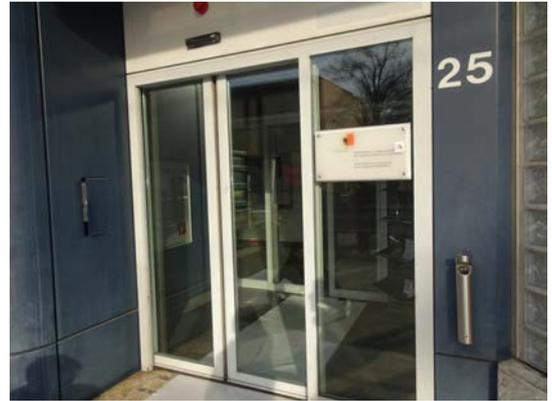
Portes automatiques à double vitrage, en bon état et fonctionnelles.

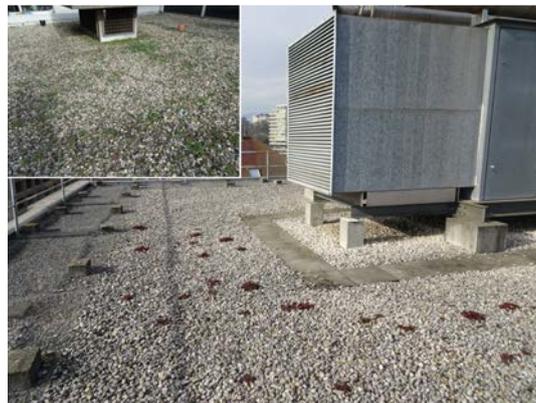
Toitures plates avec couverture gravier, présence de végétation et de mousses. L'étanchéité est encore garantie globalement sauf au niveau des superstructures où des infiltrations sont visibles au niveau des parois, ces dernières sont fissurées.

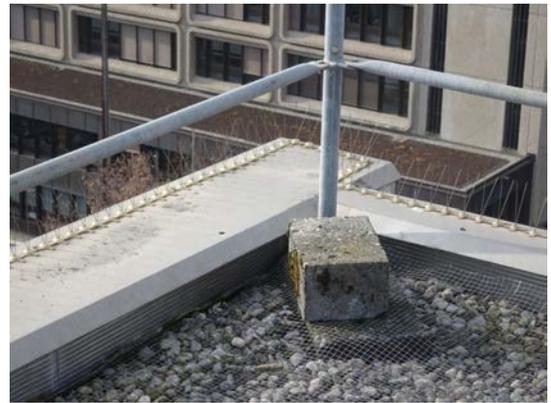
Ferblanterie ponctuellement endommagée, la fonction est néanmoins assurée dans l'ensemble.

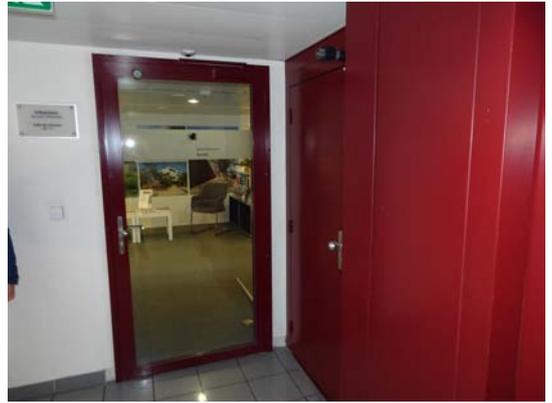
Portes vitrées d'accès aux bureaux, asservies au système de détection incendie. Elles sont en bon état et fonctionnelles. Elles sont vraisemblablement coupe-feu, mais ne sont pas certifiées EI30.

Contrôle et réglage des fermetures, remplacement éventuel du frein-stop.

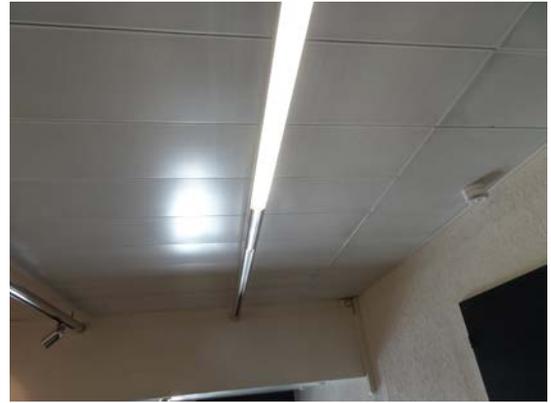
Faux plafonds globalement en bon état, les surfaces sont localement sales.

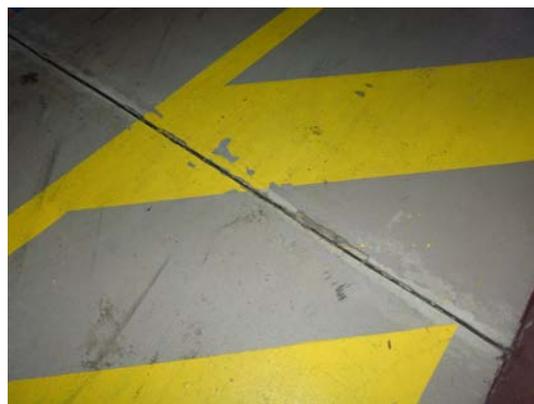
Présence de chapes apparentes ou de sols coulés. Surfaces défraîchies et localement dégradées, notamment au niveau des sols coulés. Joints dégradés.

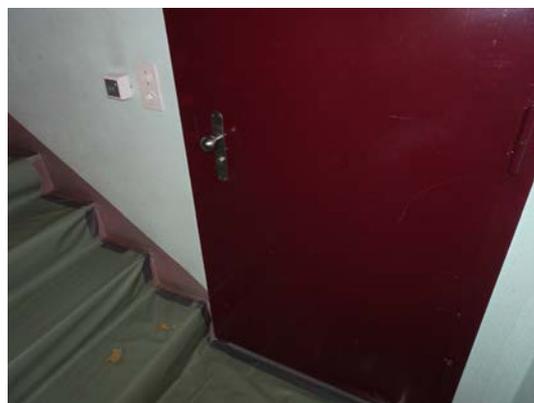
Portes en état de fonctionnement. Garnitures et ferrements en partie desserrés. Quelques traces de corrosion. Éléments non certifiés EI30.

Contrôle, ajustement et remplacement partiel des ferrements. Traitement des parties corrodées, peinture des surfaces. Montant additionnel en réserve pour le remplacement des portes par des éléments certifiés EI30.

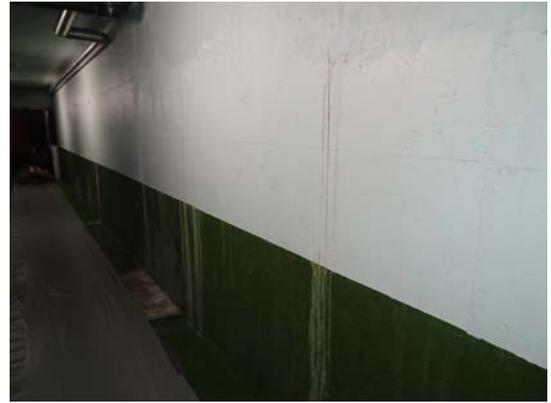
Les surfaces sont défraîchies. Dégradations ponctuelles, dont certaines dues à des infiltrations, visibles notamment dans le couloir au sous-

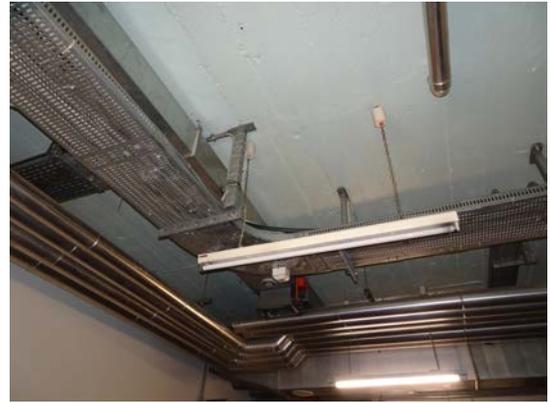
La dalle ne présente pas de dégât apparent. Les surfaces sont défraîchies.

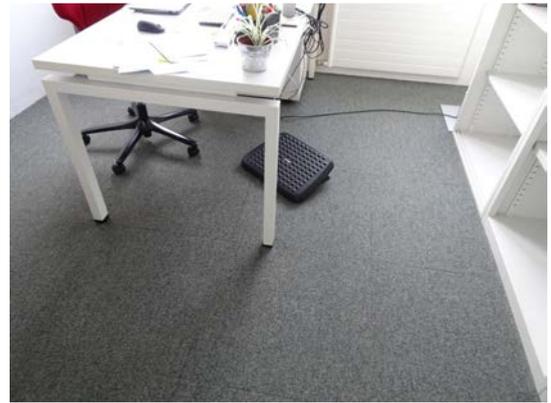
Moquettes sur faux-plancher localement usées et tachées. Des remplacements sont effectués régulièrement notamment lors de la réaffectation de bureaux.

Montant de réserve pour le remplacement partiel de plaques et changements du revêtement, notamment dans le cadre des travaux de rénovation des façades vitrées.

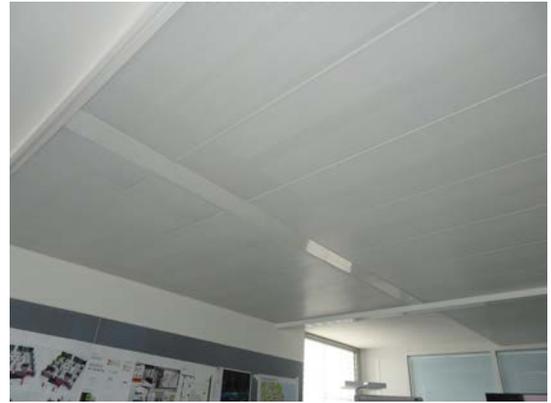
Les surfaces sont légèrement sales par endroits, les éléments sont globalement en bon état.

Nettoyage de l'ensemble des surfaces à terme.

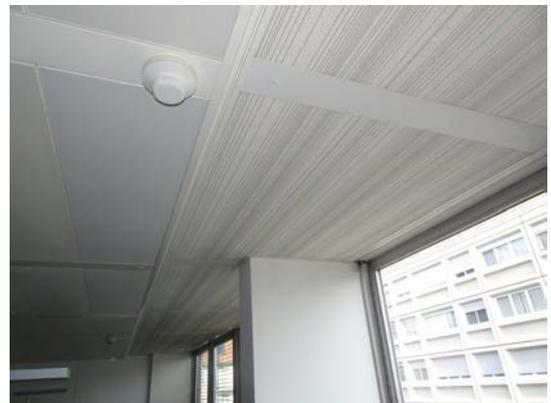
Faux plafonds en fibre minérale, globalement en bon état. Peu de dégâts visibles. Ils sont de manière générale situés contre les façades vitrées.

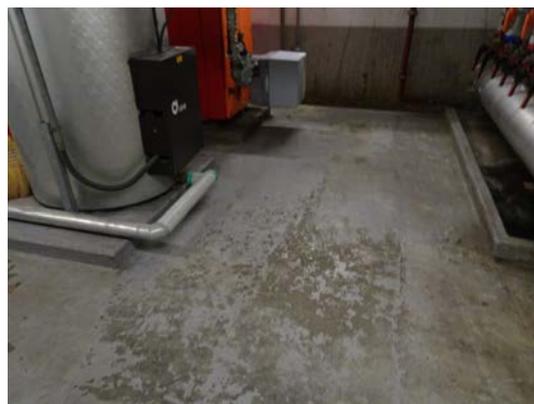
Présence de chapes apparentes ou de sols coulés dans les locaux techniques. Surfaces défraîchies et localement dégradées, notamment au niveau des sols coulés.

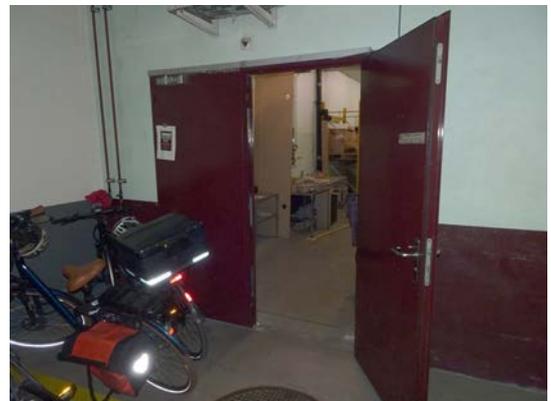
Portes d'accès aux locaux métalliques, en état de fonctionnement. Garnitures et ferrements partiellement défectueux. Peintures défraîchies, traces de corrosion ponctuelles. Éléments non certifiés EI30.

Contrôle, ajustement et remplacement partiel des ferrements. Traitement des parties corrodées, peinture des surfaces. Montant additionnel en réserve pour le remplacement des portes par des éléments certifiés EI30.

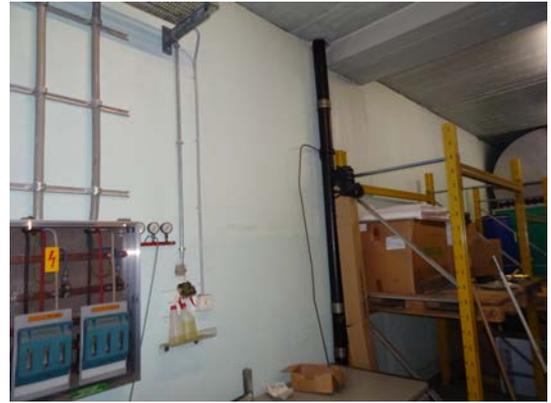
Fonds en bon état. Surfaces localement défraîchies.

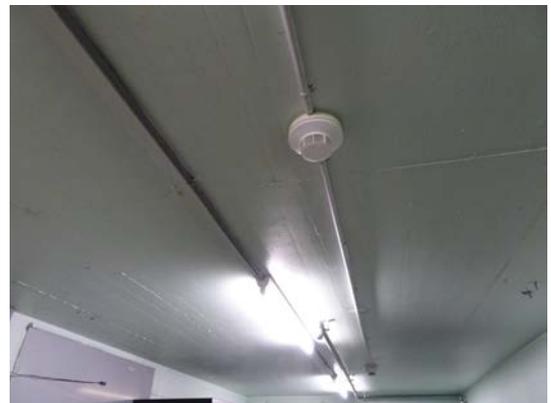
La dalle ne présente pas de dégât apparent, les surfaces sont légèrement défraîchies.

Dans l'optique de la mise en œuvre d'une isolation au plafond des locaux non chauffés, aucune intervention préalable d'importance n'est nécessaire.

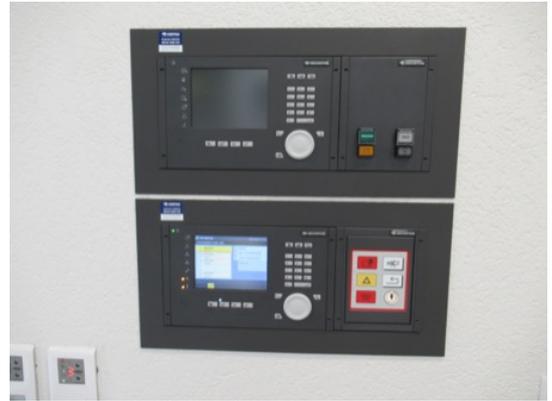
Présence d'une installation centralisée pour la détection incendie de marque Securiton. Système récent et qui répond au concept de sécurité. Installation contrôlée et entretenue régulièrement.

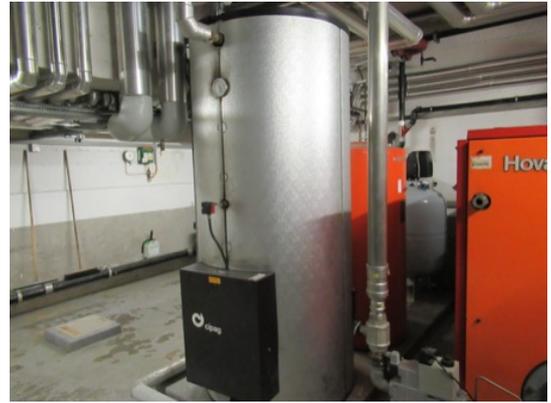
Présence de deux ballons de stockage alimentés en chaleur par la chaudière attenante. Ceux-ci ont des contenances de 1000 et 500 litres et datent de 1989. Appareils anciens fonctionnels, mais présentant des dégradations et arrivant en fin de vie.

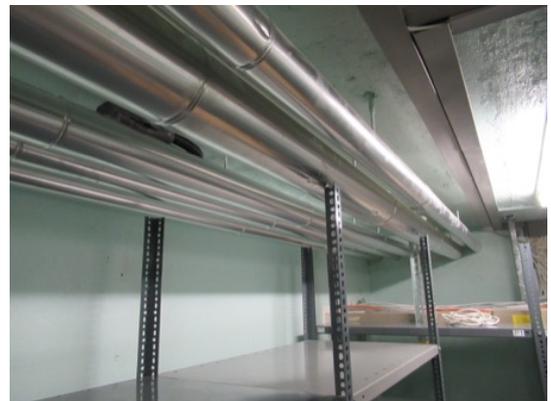
Conduites anciennes, mais en bon état, quelques signes de corrosion ou indices de fuites. Dimensionnement correct, débits et pressions assurés. Isolation complète. Prescriptions respectées.

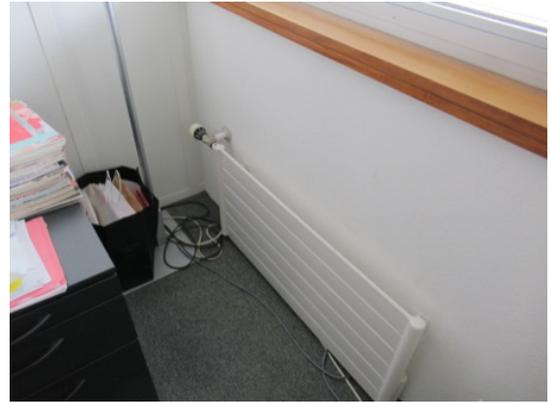
Présence de radiateurs dans l'ensemble des locaux administratifs. Radiateurs majoritairement anciens, mais en bon état et répondant aux besoins. Certains appareils présentent quelques traces de corrosion. Dimensionnement et équilibrage corrects. Bonne accessibilité.  
Présence de vannes thermostatiques sur l'ensemble des appareils.

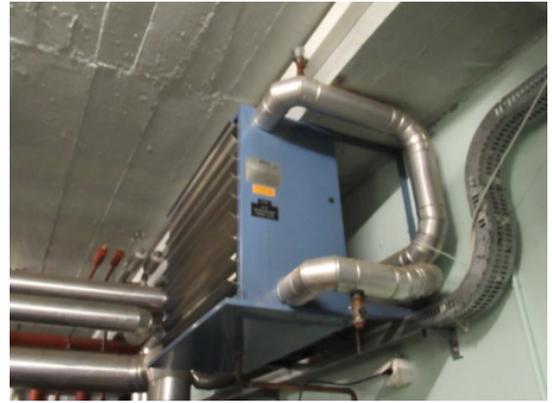
Présence de deux aérochauffeurs au sous-sol.  
Appareils en bon état, étanches, propres et sans corrosion. Pas de problèmes de débit, d'air ou de bruit.

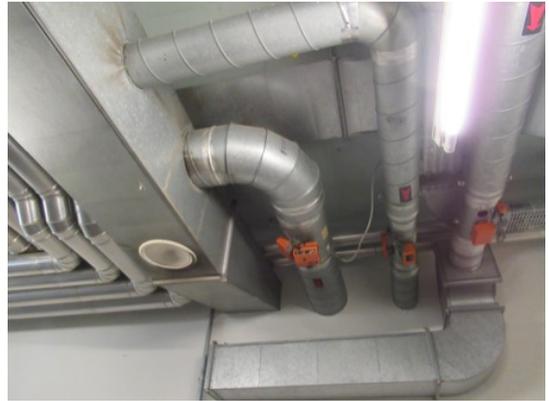
Gaines de ventilation mises en services principalement en 1989 lors de la mise en service de la majorité des installations.  
Réseaux anciens, mais en bon état. Présence de quelques dégâts, de saleté ou de dégradation. Prescriptions en grande partie respectées.

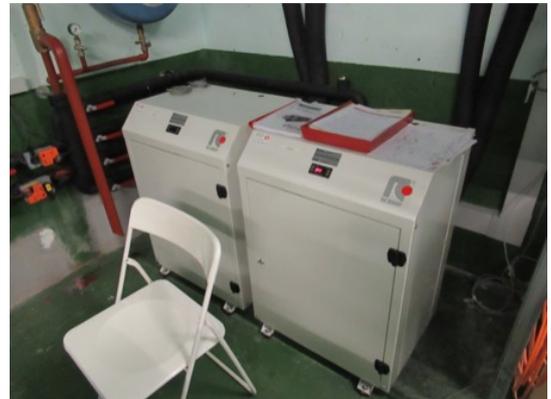
Présence de deux groupes de production de froid de marque McQuay installés en 1989. Ceux-ci sont de type WHR080 et WHR140. Installations fonctionnelles, mais obsolètes et arrivant en fin de vie. Le réseau de froid présent dans le local ventilation du sous-sol dispose de trois échangeurs à plaques de marque Alpha Laval datant de 1989 et présentant des dégradations importantes. Les équipements attenants (pompes, vannes, conduites) sont vétustes et fortement dégradés. De plus, deux groupes frigorifiques récents sont présents dans le local informatique (appareils RC Group). Ceux-ci alimentent un climatiseur de salle de marque Uniflair. Installations en ordre répondant aux besoins.

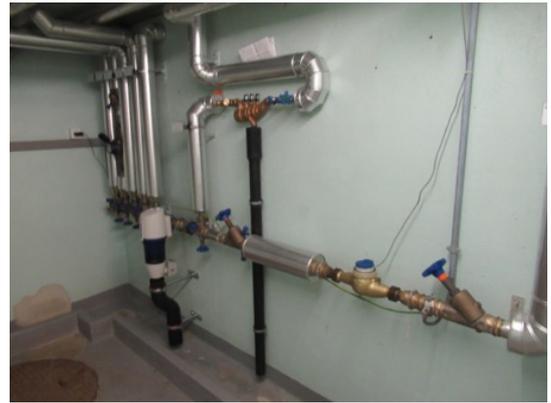
Conduites et armatures en bon état, bien entretenues et fonctionnelles. Pas de dégât, de fuite, de corrosion ou de dépôt visibles. Isolation et fixations correctes. Dimensionnement correct. Prescriptions respectées.

Sans intervention.

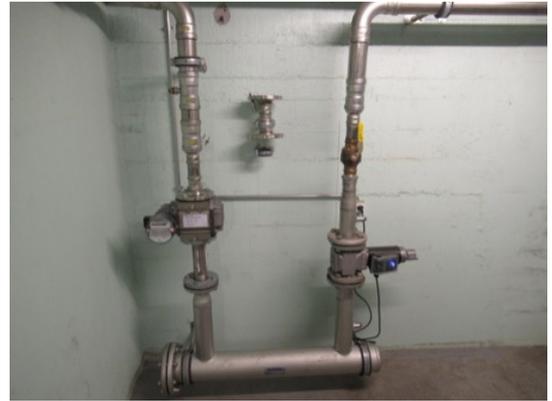
Conduites et compteur en bon état. Respect complet des prescriptions.  
Fixations, armatures et autres pièces en bon état. Pas de corrosion ou de  
dégâts.
