Rapport d'analyse EPIQR+

## Sauges 3 - Lausanne

Adresse	Rue Barbe 3, 1001 Lausanne, Suisse
Numéro EGID	101323658
Numéro de parcelle	2557
Année de construction	1960
Date de visite	2023-07-11
Propriétaire	Fondation Beaulieu

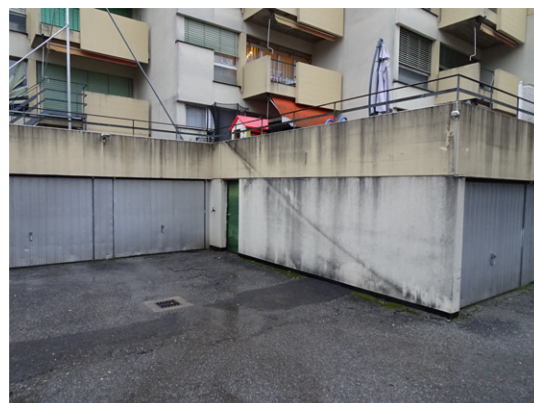
Murs contre extérieur en béton sans isolation. Enduit sur les parties chauffées, sales mais absence de cloque ou décollement. Béton apparent sur les bandeaux d'acrotères et balcons présentant des éclatements ponctuels typiques de carbonatation.

Balcons sales et non conformes SIA 358. Terrasses traitées dans les toitures. Structure en bon état générale. Présence d'une fissure au raccord d'un joint de dilatation non marqué lors de la construction. Pas de tassement constaté.

Rénovation et assainissement complet de l'enveloppe dans le respect de la norme SIA 380/1 comprenant:

- . Traitement de la carbonatation et nettoyage des enduits, mise en place d'une isolation périphérique crépie.
- . Traitement des ponts thermiques des balcons par isolation des dalles (et rehausse des parapets pour les rendre conformes à la norme SIA 358).

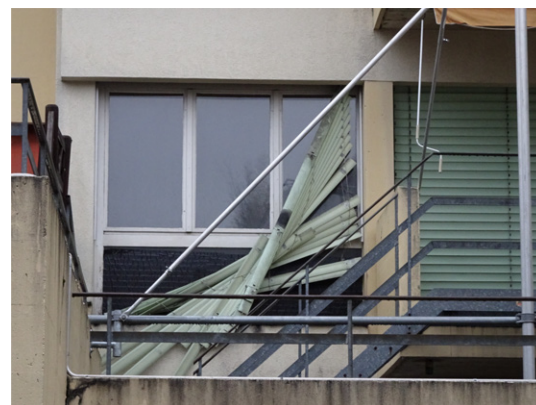
Fenêtres majoritairement en bois à simple vitrage doublé, d'origine, vétustes. Joints amiantés. Manipulation difficile, voire impossible. Hauteur des allèges non conforme SIA 358. Partie basses fixes en façade Sud à simple vitrage d'origine, non conforme SIGAB et présentant un risque de casse et chute accru.

Fenêtres des cages d'escaliers sur cadre acier, conformes SIA 358 mais pas SIGAB.

Portes extérieures et de garage dégradées et thermiquement obsolètes.

Présence de plomb dans les peintures des cadres des portes et fenêtres en métal d'après le rapport transmis par le MO.

Stores à lamelles partiellement inaptes au service.

- . Remplacement complet des portes et fenêtres de l'immeuble par des fenêtres bois à triple vitrage équipées de grilles hygroréglables.

- . Mise en place de barres antichute pour les fenêtres équipées d'allèges en maçonnerie. Une partition différente des nouvelles fenêtres Sud permet de les rendre conformes et les radiateurs sont remplacés, permettant de modifier leur hauteur et/ou forme.

- . Remplacement des stores à lamelles par de nouveaux éléments situés dans le plan de la nouvelle isolation périphérique.

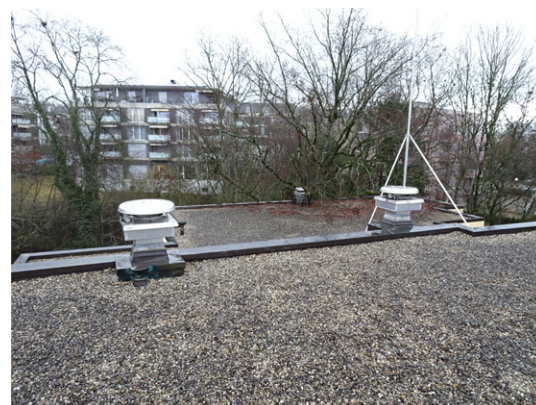
Toitures comprenant une partie accessible (terrasses sur garages) et une partie inaccessible.

Terrasses sales et non conformes SIA 358. Dalles source de pont thermique sur les logements en relation directe avec celles-ci. Pas d'infiltration constatée dans les locaux visités ni mention de la part du concierge.

Toitures non accessibles non isolées, recouverte d'une couche gravier en état. Pas d'infiltration constatée dans les locaux visités ni mention de la part du concierge. Risque de perforation de l'étanchéité par la présence de branches d'un arbre vivant directement posées sur la toiture (voir éléments particuliers).

Rénovation et assainissement complet des toitures dans le respect de la norme SIA 380/1 :

. Réfection de l'étanchéité des terrasses et prolongation locale des ponts thermiques sur dalle

. Réfection complète et isolation des toitures. Rehausse des acrotères pour assurer la continuité de l'isolation thermique.

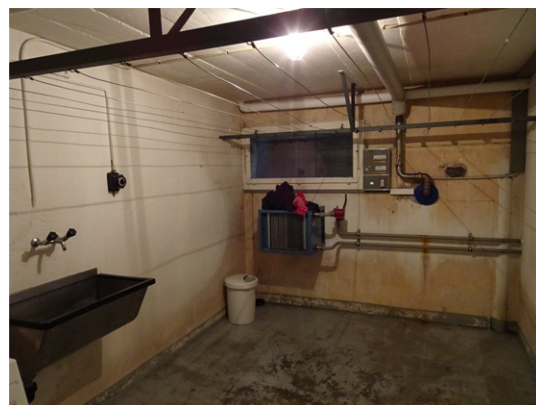
Cages d'escalier aptes au service, hormis quelques dégâts localisés. Revêtements généralement sales mais solidaires de leurs supports. Garde-corps non conformes SIA 358.

Portes palières et vers locaux secondaires et techniques non conformes AEAI. Locaux communs et secondaires sales mais supports en état. Absence d'obturations coupe-feu aux passages de gaines. Planchers sur locaux non chauffés non isolés.

Amiante détectée dans les colles de carrelages et plinthes\*. Plomb détecté dans les peintures des garde-corps et portes métalliques\*.

Remise en état des cages d'escalier et locaux communs comprenant :

- . Remplacement des garde-corps
- . Remplacement des portes palières et vers locaux secondaires par des portes EI30
- . Peinture de l'ensemble des locaux
- . Isolation des plafonds sous locaux chauffés
- . Peinture de l'ensemble des surfaces

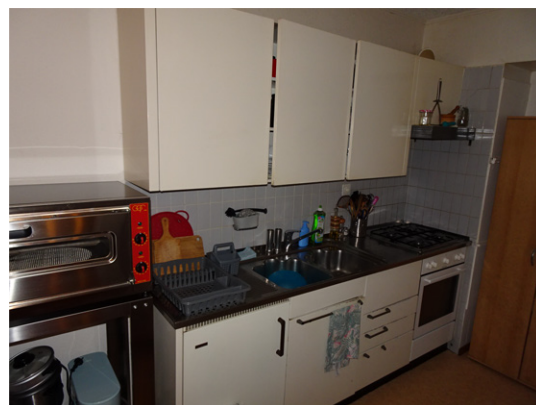
Appartements majoritairement non rénovés. Revêtements et équipement de cuisine et sanitaire en fin de vie.

Dans les appartements rénovés, rafraîchissement des surfaces et remplacement a minima des équipements de cuisines.

Présence d'amiante détectée dans les colles de carrelages et faïences.

Présence d'HAP détectée dans les peintures du mobilier fixe.

Lors des travaux de rénovation, remise en état complète des appartements comprenant :

- . Rénovation des salles de bain dont remplacement des appareils sanitaires
- . Rénovation des cuisines dont remplacement du mobilier et équipement et ajout d'un module de cuisine
- . Remplacement des revêtements de sol, remplacement des carrelages et faïences, remise en état des revêtements des murs et plafonds.

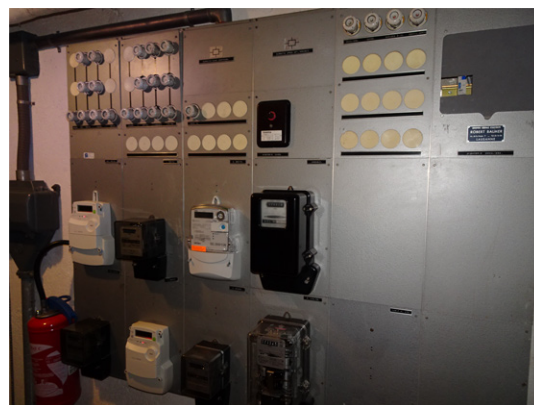
Installations électriques majoritairement d'origine. Absence de protection différentielle des tableaux principaux et d'appartements. Tableaux principaux situés dans la voie d'évacuation en sous-sol. Prises insuffisantes et non conformes aux standards actuels dans les appartements. Luminaires à incandescence dans les locaux communs.

Lors de l'assainissement énergétique, rénovation complète des installations électriques comprenant :

- . Modernisation et sécurisation dans une armoire des tableaux principaux
- . Remplacement complet des installations électriques des appartements
- . Remplacement des luminaires des communes par du LED
- . Mise en place de panneaux photovoltaïques en toiture (faisabilité structurelle à évaluer)

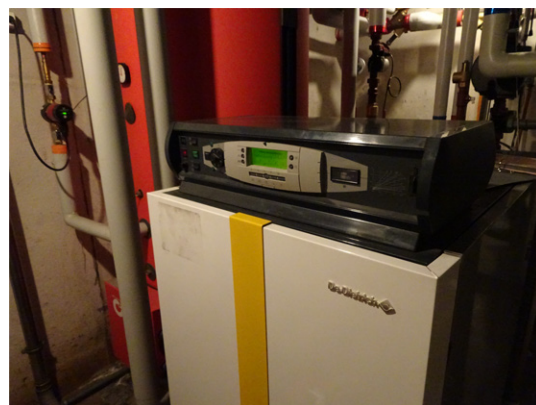
Production de chaleur au gaz De Dietrich de 182kW installée en 2008.-  
Bouilleur ECS de 620L de 2008. Eléments fonctionnels et isolation des arrivées des départs hormis brides.

Distribution de chaleur d'origine, mal isolée. Radiateurs des appartements partiellement équipés de vannes thermostatiques. Buanderies chauffées, dont une par un aéro-chauffeur branché sur la chaudière. Présence d'un avant compteur de gaz non utilisé. Compteur de gaz situé dans le local vélo, présentant un conflit d'utilisation et éventuels dommages.

Dans le cadre de l'assainissement énergétique et au vu de l'âge des installations existantes :

- . Maintien de la chaudière actuelle au gaz
- . Remise en état de la distribution de chaleur, rééquilibrage hydraulique
- . Mise en place d'une gestion technique

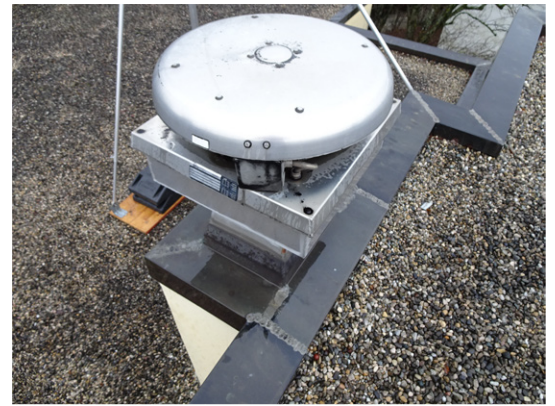
Ventilation des appartements par système mécanique à simple flux dans les salles de bain et cuisines. Débits mal équilibrés. Ventilateurs à deux vitesses obsolètes. Présence de moisissures sur les revêtements des pièces humides.

Mise en place d'un nouveau concept de ventilation (à évaluer par un expert)

dont les interventions principales sont :

- . Remplacement des ventilateurs existants par des ventilateurs hygroréglables
- . Mise en place de grilles autoréglables sur les nouvelles fenêtres
- . Nettoyage de l'ensemble des conduits de ventilation

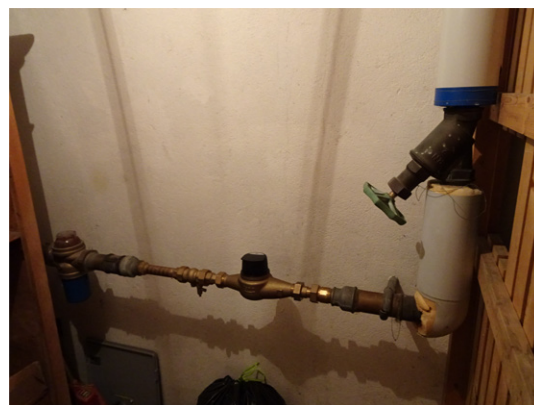
Installations sanitaires d'origine, aptes au service. Distribution mal isolée. Débit d'évacuation des appareils sanitaires partiellement insuffisant. Pas d'obstruction ou dégât mentionné lors de la visite.

Etant donné l'âge des installations, maintien des réseaux mais sablage et résinage afin de prolonger leur durée de vie.

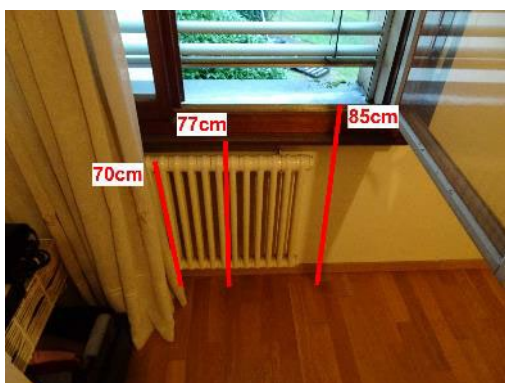
Allège fenêtre Nord  
**Non conforme**

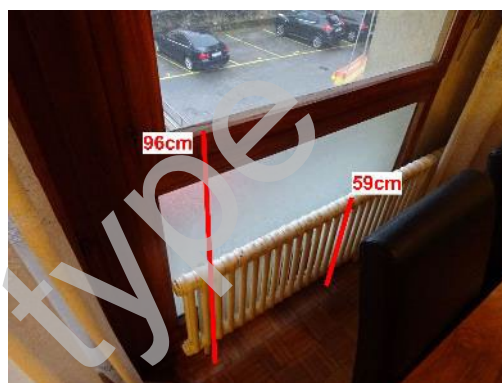
Fenêtre Sud  
**Non conforme**

droite >  
**Non conforme**  
SIGAB

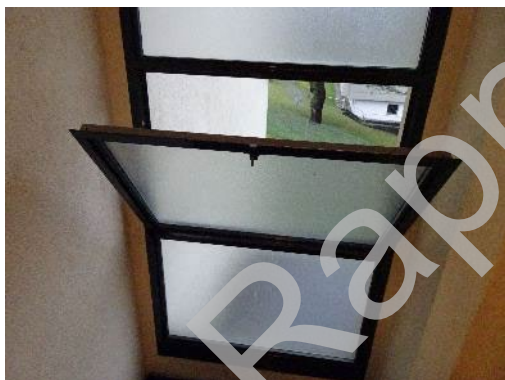
Fenêtre escalier  
**Conforme**

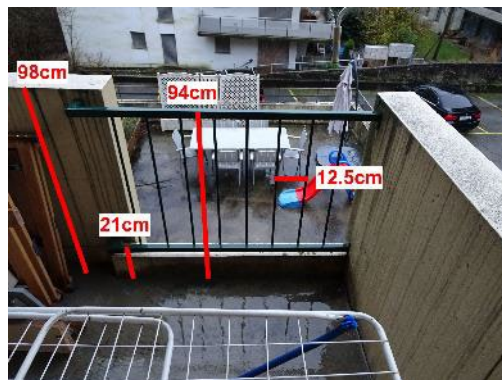
< Gauche  
**Non conforme**  
SIGAB

Garde-corps balcon  
**Non conforme**

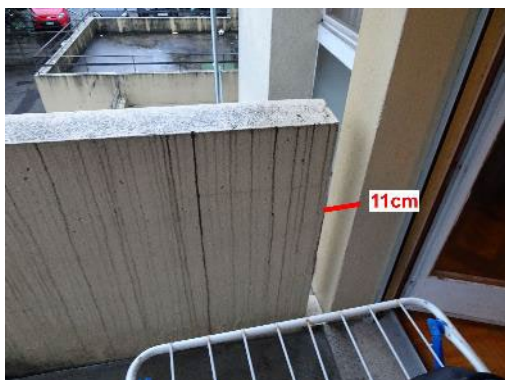
Parapet balcon  
**Interstice conforme**

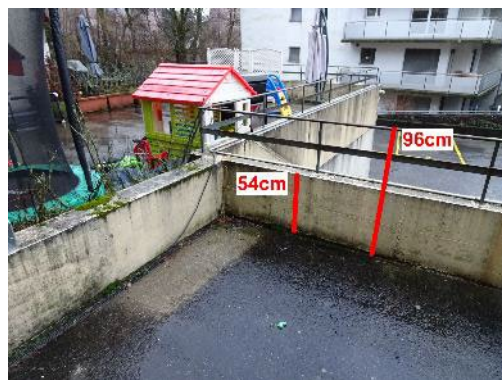
< Gauche  
Hauteur non  
conforme p.m.

Parapet terrasses  
**Non conforme**

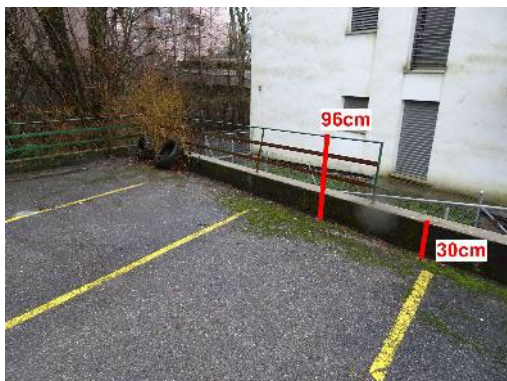
Parapet en limite de parcelle  
**Non conforme (hauteur chute >1m)**

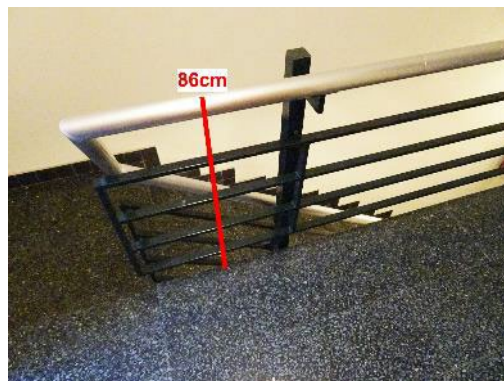
Garde-corps palier escalier  
**Non conforme (et escaladable)**

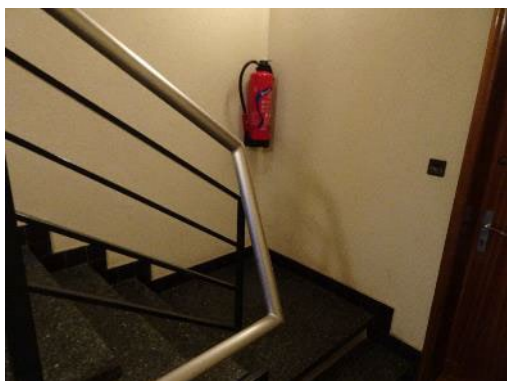
Garde-corps volée escalier  
**Non conforme (dito escalier)**

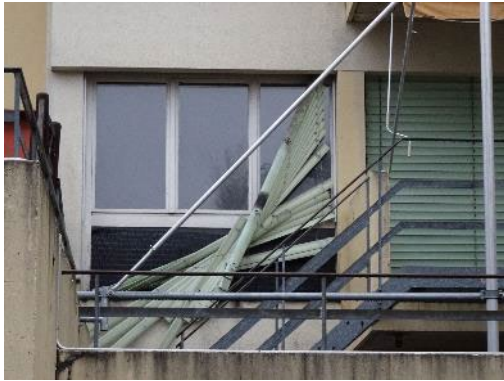
Stores vétustes

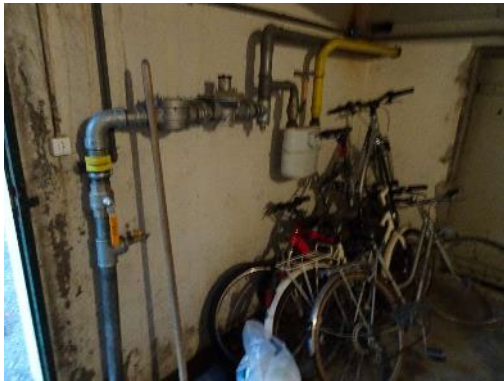
Compteur de gaz dans local vélo – conflit d'utilisation et risque de casse

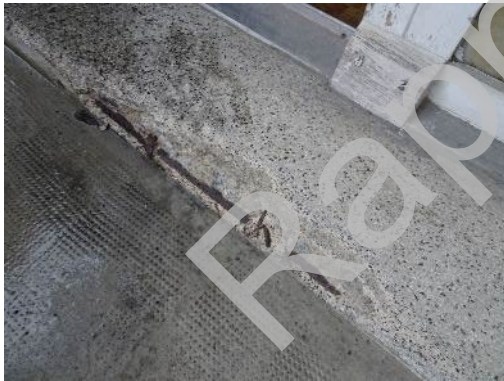
Fer apparent sur la tablette de porte-fenêtre donnant sur un balcon

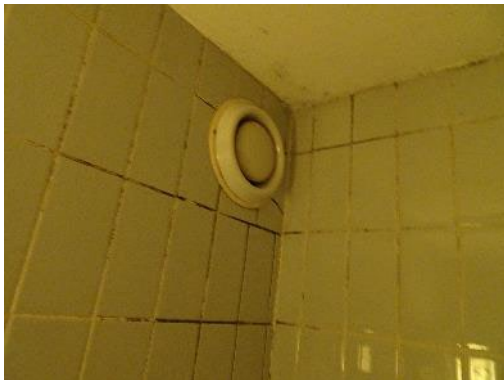
Moisissures dans les pièces humides malgré l'extraction. Débit insuffisant ou mal réglé

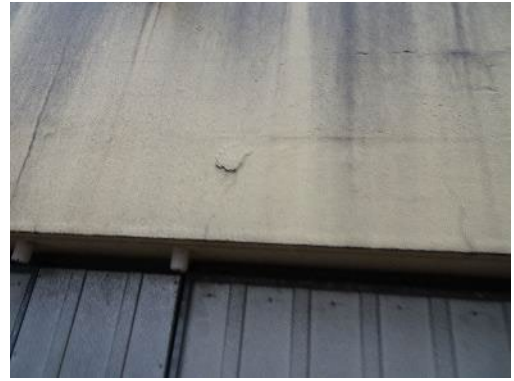
Carbonatation ponctuelle des bétons apparents

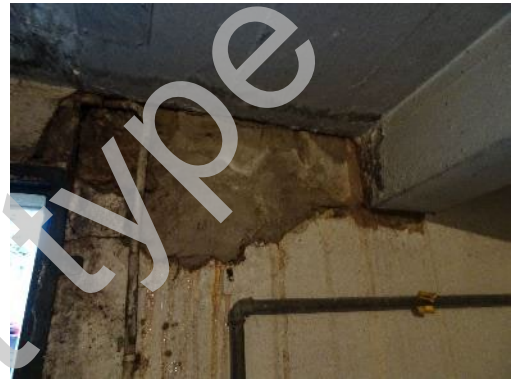
Infiltration d'eau dans le local vélo par une obturation grossière en mortier

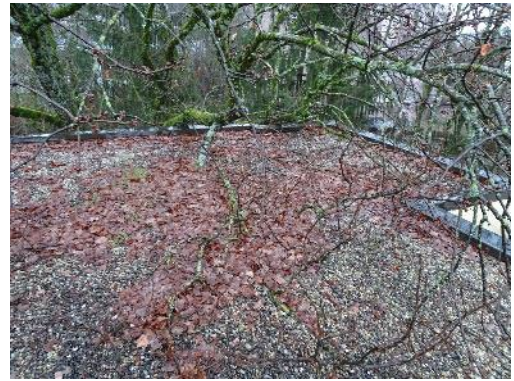
Branche d'arbre reposant sur la toiture – risque de perforation d'étanchéité

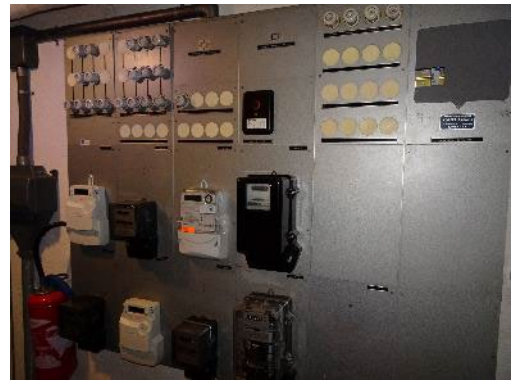
Tableaux électriques principaux situés dans les voies d'évacuation sans protection contre le feu

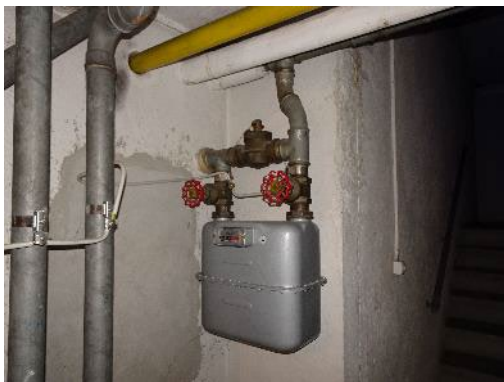
Avant-compteur ou ancien compteur de gaz non relevé, redondant.

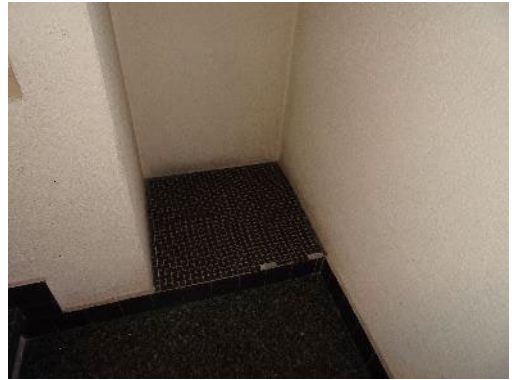
Présence de polluants dans le bâtiment (amiante, HAP, plomb, PCB)

Droite >  
Photo  
d'illustration.  
Voir rapport de  
Bâti-Conseils.  
Coûts de  
dépollution non  
comptabilisés
