Rue Barbe 3
1001 Lausanne
Fonds de placement

Rapport d'analyse EPIQR+

Sauges 3 - Lausanne

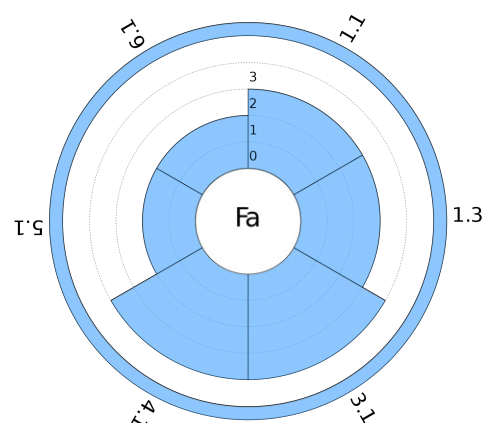
Balcons sales et non conformes SIA 358. Terrasses traitées dans les toitures. Structure en bon état générale. Présence d'une fissure au raccord d'un joint de dilatation non marqué lors de la construction. Pas de tassement constaté.

Rénovation et assainissement complet de l'enveloppe dans le respect de la norme SIA 380/1 comprenant:

- . Traitement de la carbonatation et nettoyage des enduits, mise en place d'une isolation périphérique crépie.
- . Traitement des ponts thermiques des balcons par isolation des dalles (et rehausse des parapets pour les rendre conformes à la norme SIA 358).

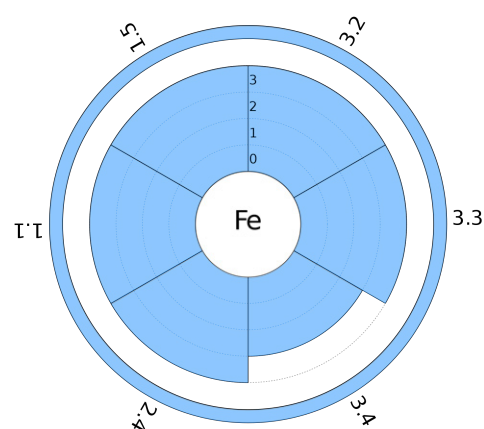
Portes extérieures et de garage dégradées et thermiquement obsolètes. Présence de plomb dans les peintures des cadres des portes et fenêtres en métal d'après le rapport transmis par le MO.

Interventions principales :

- . Remplacement complet des portes et fenêtres de l'immeuble par des fenêtres bois à triple vitrage équipées de grilles hygroréglables.
- . Mise en place de barres antichute pour les fenêtres équipées d'allèges en maçonnerie. Une partition différente des nouvelles fenêtres Sud permet de les rendre conformes et les radiateurs sont remplacés, permettant de modifier leur hauteur et/ou forme.
- . Remplacement des stores à lamelles par de nouveaux éléments situés dans le plan de la nouvelle isolation périphérique.

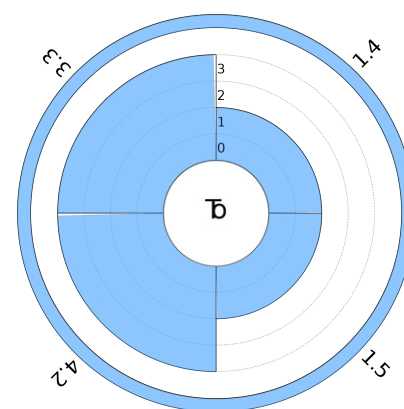
Terrasses sales et non conformes SIA 358. Dalles source de pont thermique sur les logements en relation directe avec celles-ci. Pas d'infiltration constatée dans les locaux visités ni mention de la part du concierge.

Toitures non accessibles non isolées, recouverte d'une couche gravier en état. Pas d'infiltration constatée dans les locaux visités ni mention de la part du concierge. Risque de perforation de l'étanchéité par la présence de branches d'un arbre vivant directement posées sur la toiture (voir éléments particuliers).

Rénovation et assainissement complet des toitures dans le respect de la norme SIA 380/1 :

- . Réfection de l'étanchéité des terrasses et prolongation locale des ponts thermiques sur dalle
- . Réfection complète et isolation des toitures. Rehausse des acrotères pour assurer la continuité de l'isolation thermique.

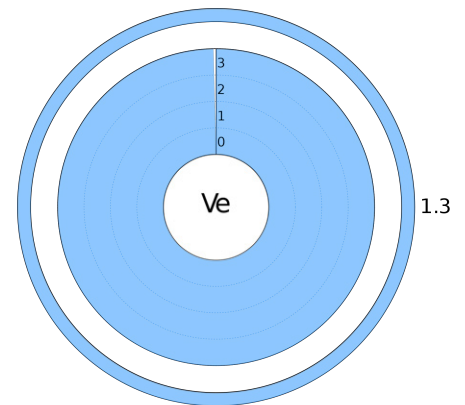
Ve	Ventilation et climatisation				57 400
% type	Elément-Type	Dégradation	Intervention	Terme	Coûts HT
1.3	Ventilation mécanique- Extracteurs collectifs Installation ventilation extraction	○ ○ ● 3	■ ■ ■	🕒	0 57 400

Ventilation des appartements par système mécanique à simple flux dans les salles de bain et cuisines. Débits mal équilibrés. Ventilateurs à deux vitesses obsolètes. Présence de moisissures sur les revêtements des pièces humides.

Mise en place d'un nouveau concept de ventilation (à évaluer par un expert) dont les interventions principales sont :

- . Remplacement des ventilateurs existants par des ventilateurs hygro-réglables
- . Mise en place de grilles autoréglables sur les nouvelles fenêtres
- . Nettoyage de l'ensemble des conduits de ventilation

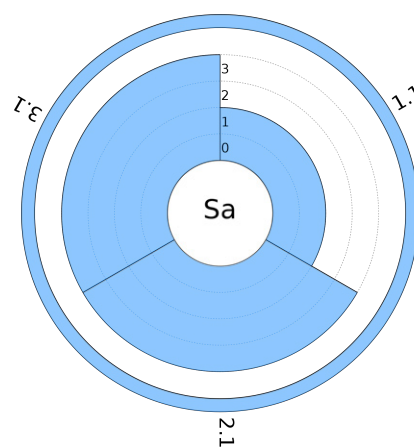
Problème généralisé de fuites de réseaux d'eau et refoulement. Canalisations en fin de vie.

Etant donné l'âge des installations, maintien des réseaux mais sablage et résinage afin de prolonger leur durée de vie.
