Rapport d'analyse EPIQR+

11.07.2023  
Auteur(s) :  
Indice des prix : 160.50

## Sauges 3 - Lausanne

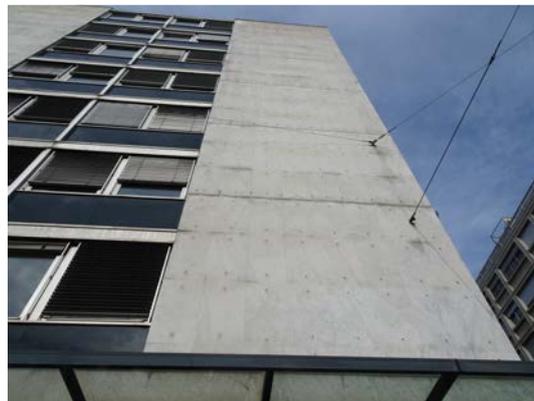
### Fa 1.4 Parois extérieures - Façade ventilée

Façade ventilée des étages avec parement en marbre au niveau de la façade pignon. Éléments en bon état et bien fixés, les surfaces sont défraîchies. Au rez-de-chaussée, quelques éléments en marbre manquants, présence également d'éléments métalliques défraîchis.

Dans le cadre de l'assainissement énergétique des façades, dépose complète de la façade ventilée des étages. Réfection complète de la façade comprenant sous-construction et nouveau parement dont la typologie sera à définir en phase de projet. Au rez-de-chaussée, remise en état des éléments endommagés, rafraîchissement des éléments métalliques.

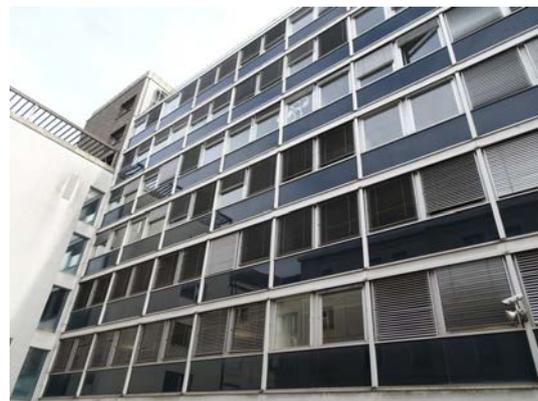
Façades vitrées des étages d'origine. Structure métallique avec fenêtres à double vitrage et allèges avec parement extérieur en verre opaque teinté. Isolation de 6 cm au niveau de ces derniers. Joints des vitrages contenant de l'amiante selon rapport existant. La performance thermique de la façade est aujourd'hui insuffisante. Les fenêtres n'assurent plus une étanchéité satisfaisante. Nombreuses poignées desserrées. Fermeture limitée par un système d'équerres, la hauteur des contrecœurs n'est pas conforme sur tous les éléments selon la norme SIA 358. Présence de vitrines et de pavés de verre au rez-de-chaussée.

Dans le cadre de l'assainissement énergétique des façades, démontage et évacuation de la construction existante. Mise en œuvre d'une nouvelle structure avec des triples vitrages à basse émissivité et cadres performants et allèges sous forme de panneaux sandwich comportant environ 14 cm d'isolant. Mise en conformité des contrecœurs selon SIA 358. Sans intervention sur les éléments vitrés du rez-de-chaussée.

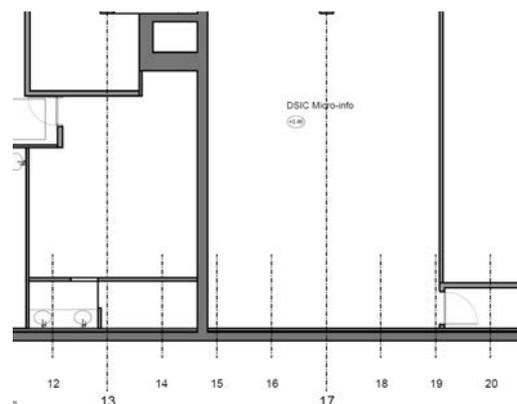
## Fa 3.3 Isolation thermique murs - Intérieure

L'isolation des parois des locaux chauffés donnant contre des surfaces non chauffées est insuffisante.

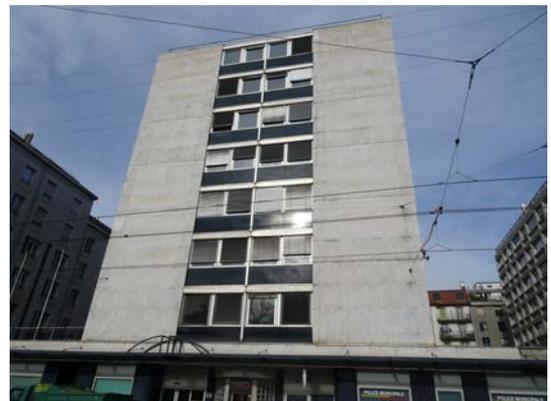
## Fa 4.1 Échafaudage de façade et installations de chantier

Rénovation des façades et de la toiture. Immeuble de grande hauteur. Interventions nécessitant des installations de chantier et des échafaudages.

Mise en place d'installations de chantier (point d'eau, tableau électrique, roulotte de chantier, etc.) et d'échafaudages (durée du chantier supérieure à 5 mois).

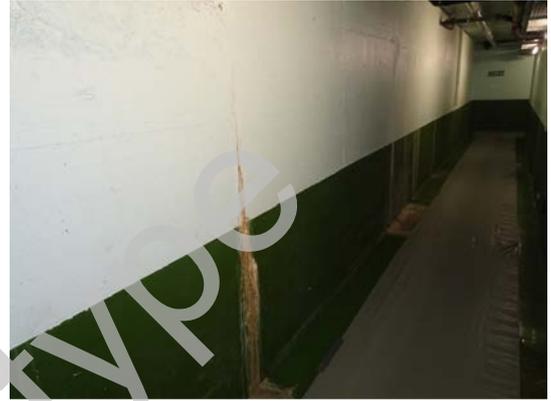
Présence ponctuelle de fissures au niveau des cloisons intérieures.  
Sous-sol affecté par endroits par des infiltrations d'eau.

Consultation d'un spécialiste quant aux problèmes d'infiltrations et aux éventuelles mesures à prendre. Montant d'honoraire.

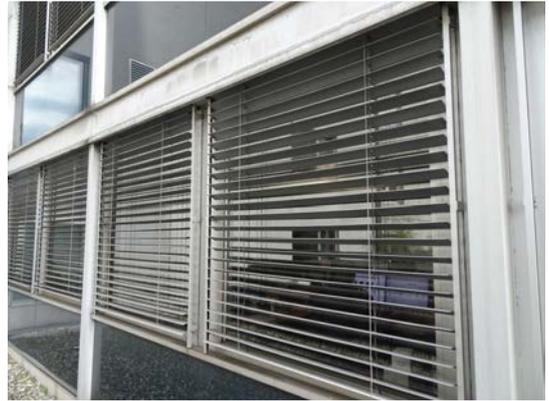
Fe 2.4 Protections solaires - Stores extérieurs à lamelles

Stores en partie endommagés, tant au niveau des lamelles que des mécanismes.

Dans le cadre de la rénovation des façades, remplacement complet des stores à lamelles.

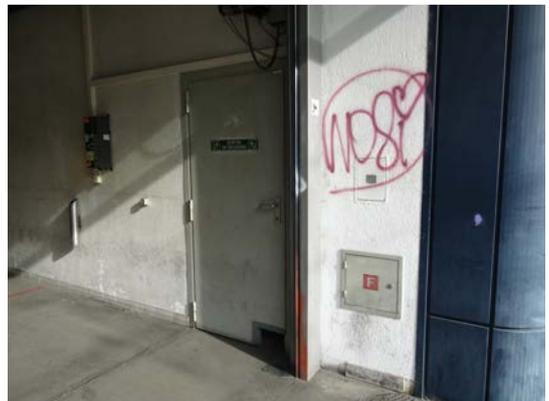
Fe 3.2 Portes extérieures manuelles en bois ou métalliques

Surfaces défraîchies. Écaillage de la peinture. Garniture et ferrements desserrés.

Travaux de peinture ou de vernissage sur les deux faces. Révision des ferrements et des garnitures.

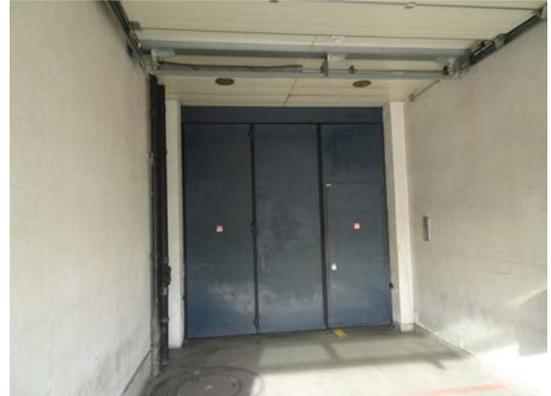
## Fe 3.4 Portes extérieures de garage

Portes de garage en état et fonctionnelles. Surfaces défraîchies.

Traitement de surface de toutes les portes de garage.

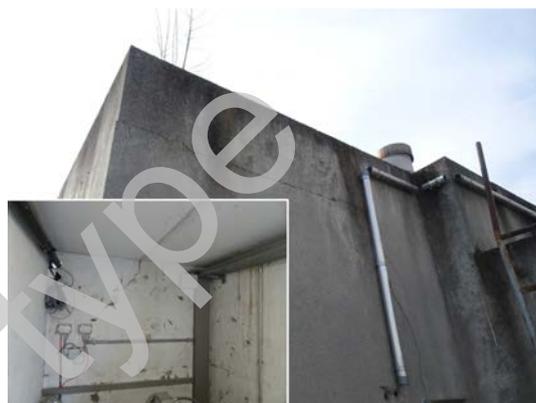
## To 1.5 Couverture toiture - Toit plat non accessible

Toitures plates avec couverture gravier, présence de végétation et de mousses. L'étanchéité est encore garantie globalement sauf au niveau des superstructures où des infiltrations sont visibles au niveau des parois, ces dernières sont fissurées.

Dans le cadre d'un assainissement énergétique de l'enveloppe avec la mise en œuvre d'une nouvelle isolation, rénovation complète des toitures y compris superstructures. Montant supplémentaire en réserve pour la création d'une toiture végétalisée.

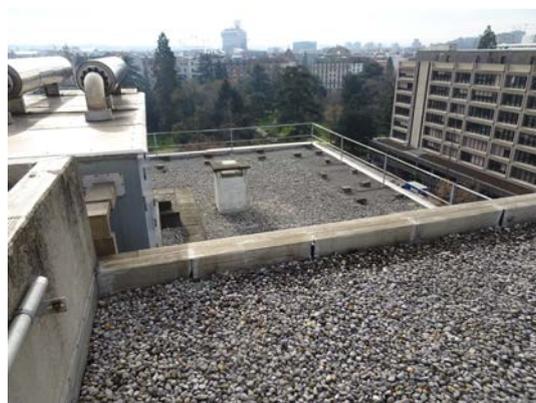
## To 3.3 Isolation toiture - Toit plat

Isolation thermique sous forme de 6 cm de polystyrène expansé, ne correspondant plus aux exigences actuelles et potentiellement endommagée par endroits par la végétation.

Dans le cadre de la rénovation de la toiture, mise en œuvre d'une nouvelle isolation thermique de 14 cm d'épaisseur.

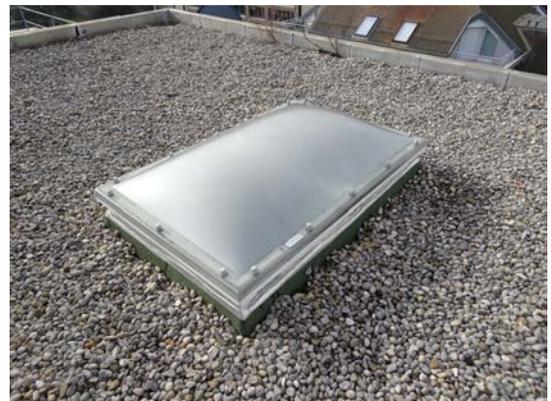
## To 5.1 Ouvertures en toiture - Fenêtres de toit ou coupole

Éléments globalement en état mais thermiquement obsolètes. Absence de dispositifs antichute.

Dans le cadre de la rénovation des toitures, remplacement complet des coupoles, mise en œuvre de dispositifs antichute.

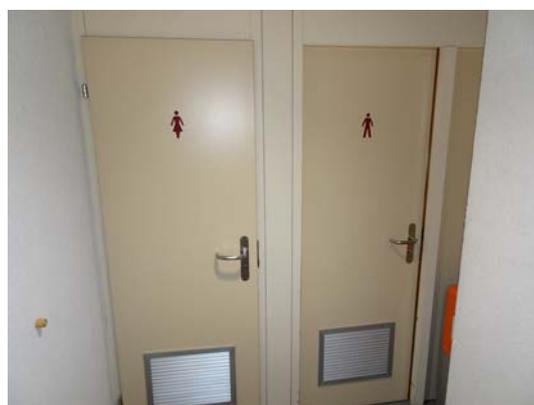
## Cc 2.1 Portes intérieures - Portes manuelles en bois

Ce type est utilisé pour diagnostiquer les portes d'accès aux groupes sanitaires. Portes en bois avec revêtement stratifié, elles sont en bon état, et ne présentent que ponctuellement quelques traces de chocs. Elles ne sont pas certifiées EI30.

Réparation des parties endommagées, ajustement et remplacement partiels des ferrements.

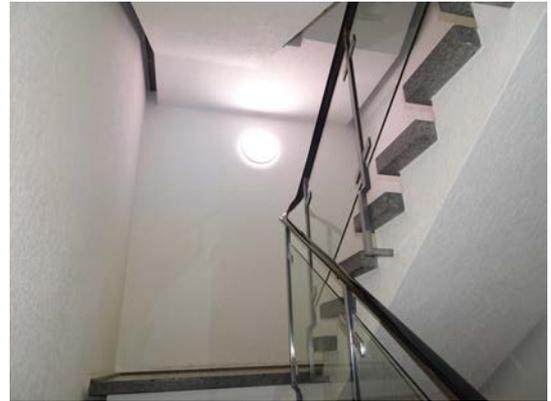
Fonds en bon état. Quelques légères salissures ponctuelles.

Montant de réserve pour la préparation et la peinture des surfaces à long terme.

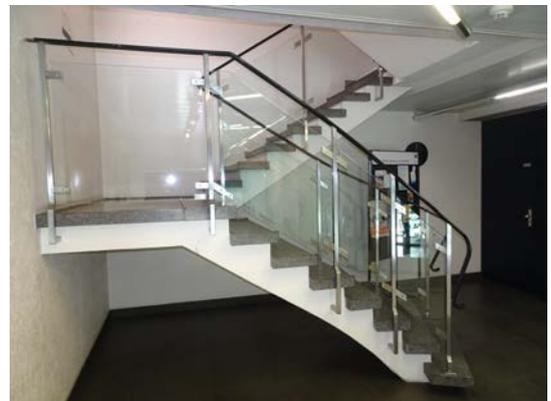
Escalier principal, les marches en bon état, pas de dégâts visibles. Balustrades non conformes en tout point selon la norme SIA 358 au niveau des paliers. Verres épais mais dont la résistance quant aux exigences su SIGAB n'est pas connue.

Contrôle des assemblages, peinture et mise en conformité des balustrades. Peinture des sous-faces des escaliers. Mise en conformité selon SIA 358 des éléments concernés. Consultation d'un spécialiste, montant de réserve pour la mise en conformité si nécessaire des verres.

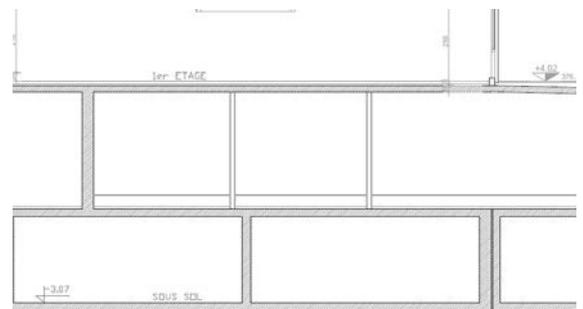
### Cc 3.2 Isolation thermique sol - Dalle sur local non chauffé

L'isolation thermique des planchers donna sur des locaux non chauffés du rez-de-chaussée et du sous-sol existe sous forme de 2 cm de liège. La disposition et le nombre des conduites suspendues à la dalle rendent la mise en œuvre d'une isolation localement difficile.

Isolation des plafonds des locaux non chauffés du sous-sol et du rez avec 14 cm d'isolant.

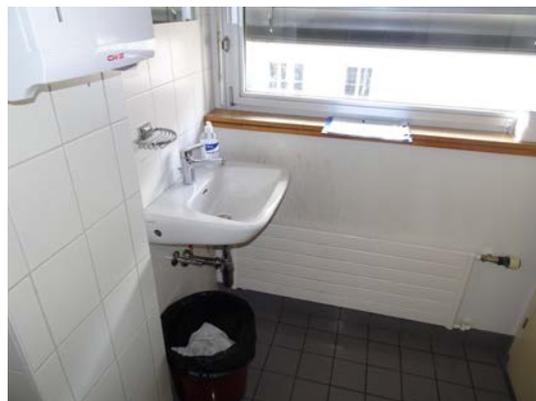
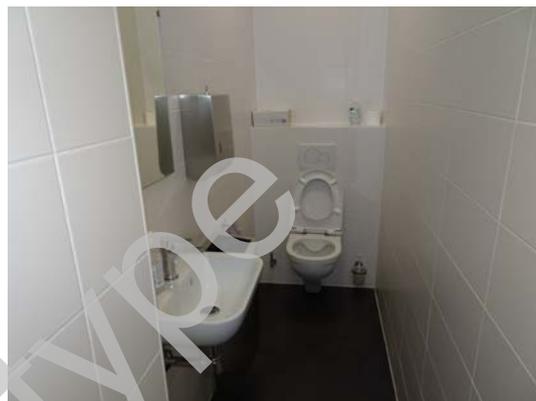
Groupes sanitaires présents à chaque étage, ils ont été rénovés lors de l'aménagement des bureaux et sont parfaitement fonctionnels.

Montant de réserve pour le remplacement partiel à long terme d'appareils sanitaires. Contrôle et réglage de la robinetterie. Remplacement de quelques carreaux.

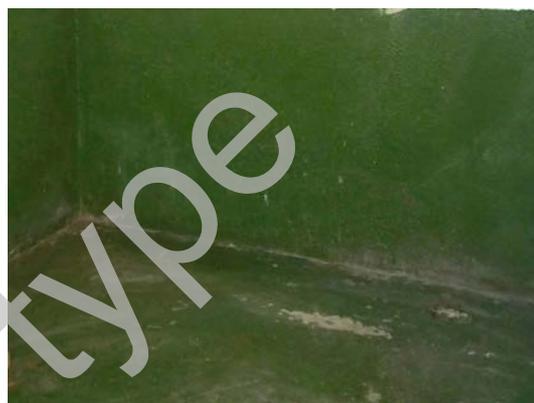
## Ss 1.4 Revêtements de sol - Chape apparente

Présence de chapes apparentes ou de sols coulés. Surfaces défraîchies et localement dégradées, notamment au niveau des sols coulés. Joints dégradés.

Décapage et réfection localisée des chapes avec des résines. Réfection partielle des sols coulés.

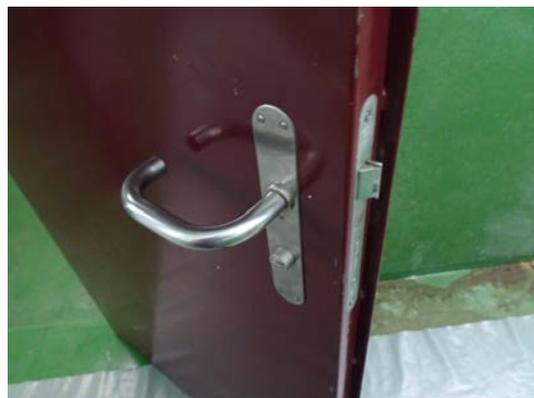
## Ss 2.2 Portes intérieures - Portes manuelles métalliques

Portes en état de fonctionnement. Garnitures et ferrements en partie desserrés. Quelques traces de corrosion. Éléments non certifiés EI30.

Contrôle, ajustement et remplacement partiel des ferrements. Traitement des parties corrodées, peinture des surfaces. Montant additionnel en réserve pour le remplacement des portes par des éléments certifiés EI30.

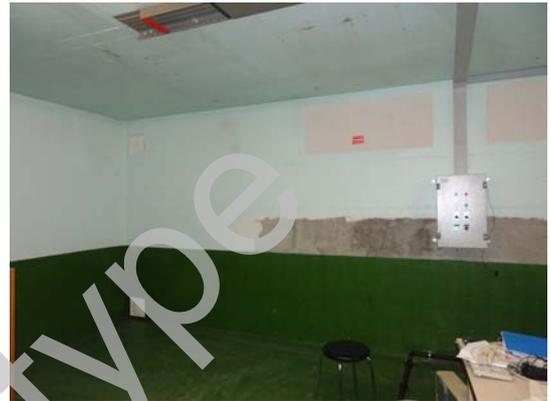
Les surfaces sont défraîchies. Dégradations ponctuelles, dont certaines dues à des infiltrations, visibles notamment dans le couloir au sous-

Préparation et peinture des surfaces à terme.

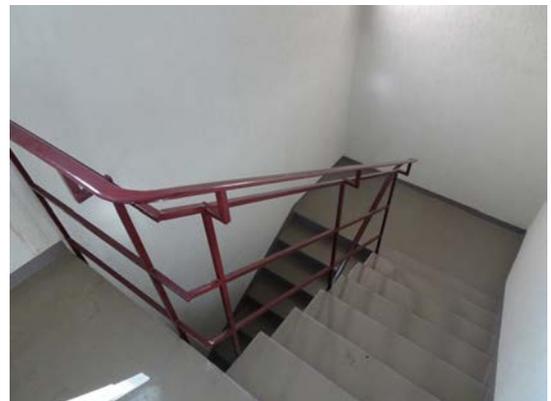
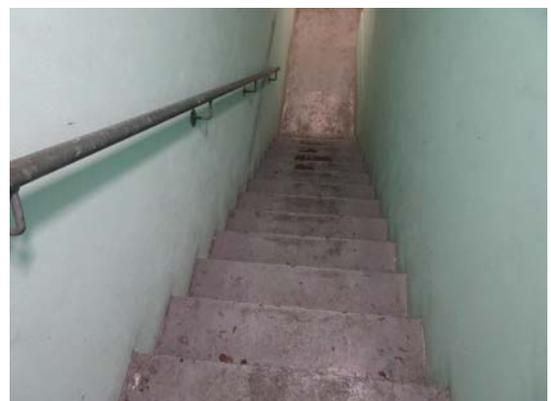
## Ss 2.1 Escaliers et paliers - Béton, pierre ou simili

Dégâts ponctuels sur les marches et nez de marche. Surfaces défraîchies. Balustrade de l'escalier secondaire non conforme selon la norme SIA 358.

Réfection locale des marches. Peinture et mise en conformité selon SIA 358 de la balustrade de l'escalier secondaire. Peinture de la sous-face de l'escalier. Nettoyage des surfaces.

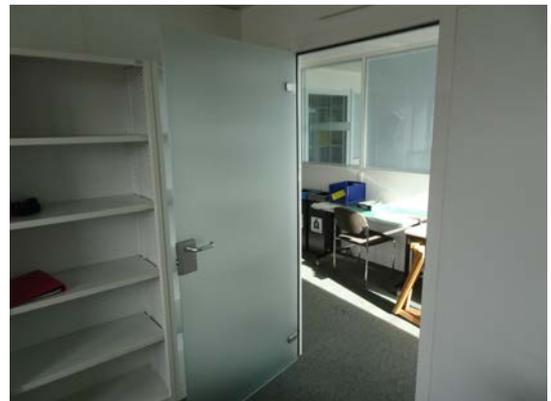
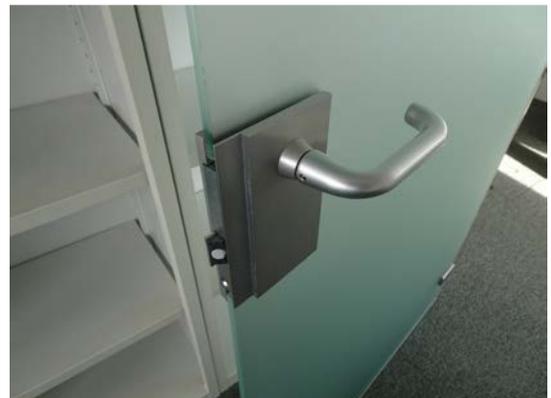
## La 2.3 Portes intérieures - Portes manuelles vitrées

Les portes sont état, les surfaces ne présentent pas de rayures ou d'éclats.

Poursuite des travaux d'entretien non comptabilisée.

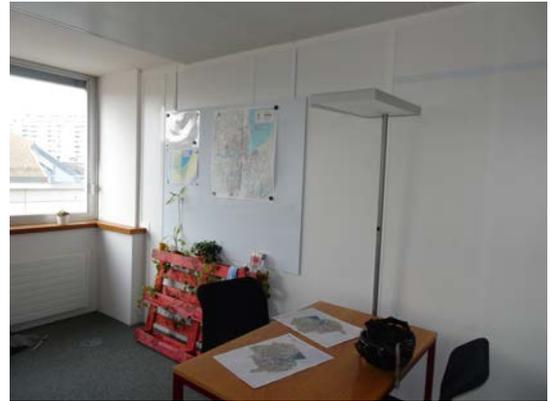
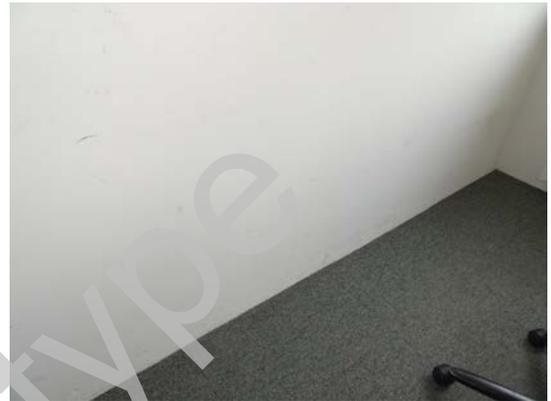
Fonds en bon état. Légères salissures ponctuelles. Des rafraîchissements sont effectués régulièrement.

Montant de réserve pour des rafraîchissements des surfaces sur le long terme.

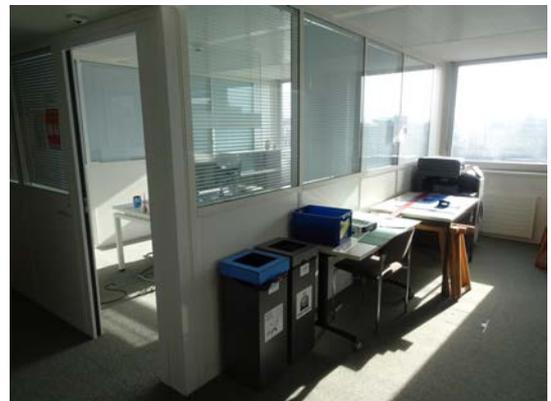
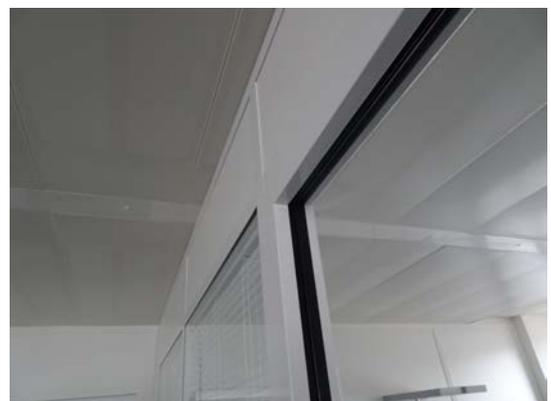
Présence de cloisons amovibles, dont certaines sont en partie vitrées. Les éléments, y compris les vitrages, sont en bon état.

Montant de réserve pour la dépose partielle des cloisons et pour leur adaptation dans le cadre des travaux de rénovation des façades vitrées ou pour des réaménagements futurs de bureaux.

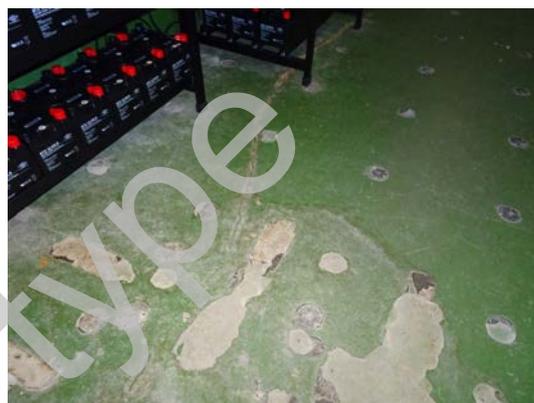
## Lt 1.4 Revêtements de sol - Chape apparente

Présence de chapes apparentes ou de sols coulés dans les locaux techniques. Surfaces défraîchies et localement dégradées, notamment au niveau des sols coulés.

Décapage et réfection localisée des chapes avec des résines. Réfection des sols coulés.

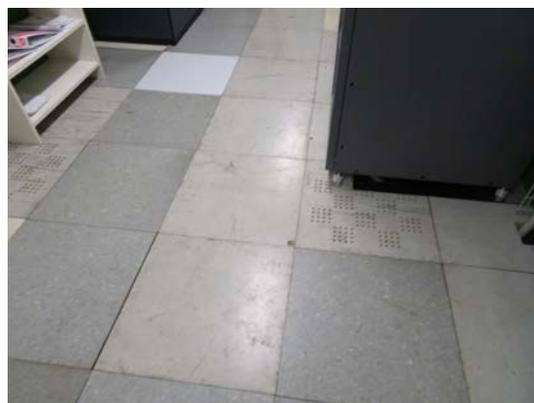
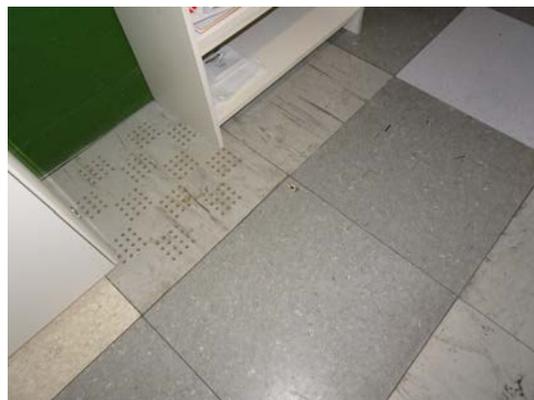
## Lt 1.21 Revêtements de sol - Faux-plancher

Revêtement sur faux-plancher localement usé et taché. Des remplacements partiels du revêtement ont déjà été réalisés.

Remplacement de quelques plaques et changements du revêtement.

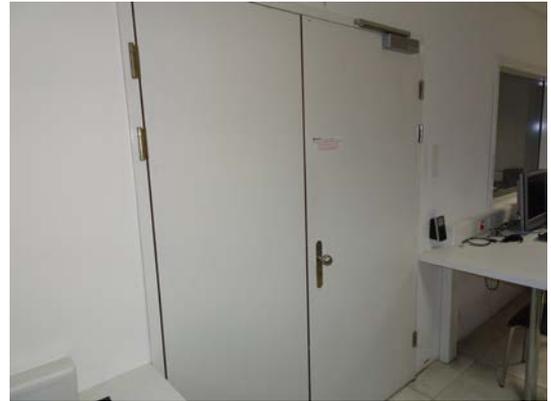
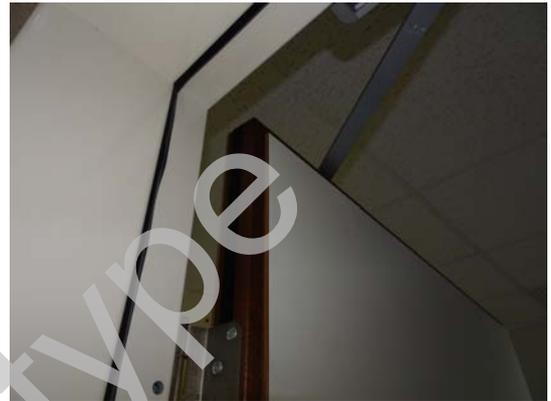
Portes intérieures des locaux informatique en bois. Portes en état, traces de chocs et d'usure localisées. Garnitures et ferrements en partie défectueux. Surfaces défraîchies. Portes non certifiées EI30.

Réparation des parties endommagées, ajustement et remplacement partiels des ferrements. Montant additionnel en réserve pour le remplacement des portes par des éléments certifiés EI30.

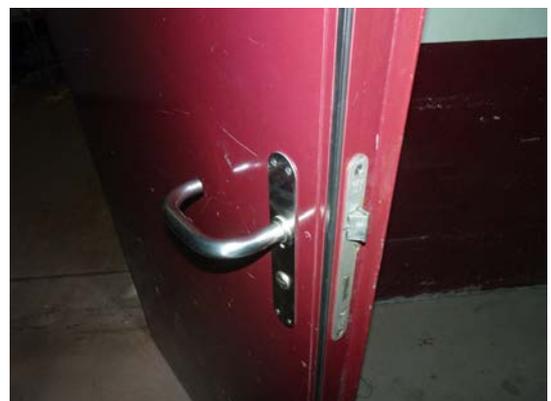
## Lt 2.2 Portes intérieures - Portes manuelles métalliques

Portes d'accès aux locaux métalliques, en état de fonctionnement. Garnitures et ferrements partiellement défectueux. Peintures défraîchies, traces de corrosion ponctuelles. Éléments non certifiés EI30.

Contrôle, ajustement et remplacement partiel des ferrements. Traitement des parties corrodées, peinture des surfaces. Montant additionnel en réserve pour le remplacement des portes par des éléments certifiés EI30.

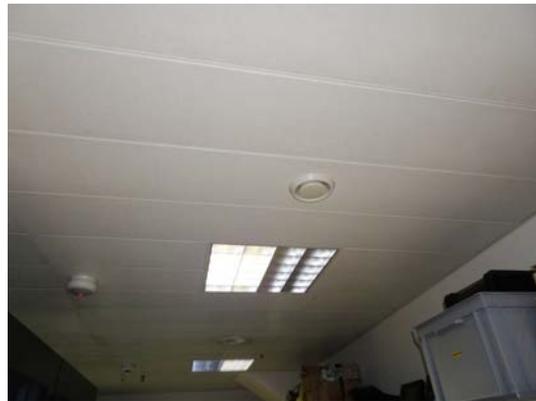
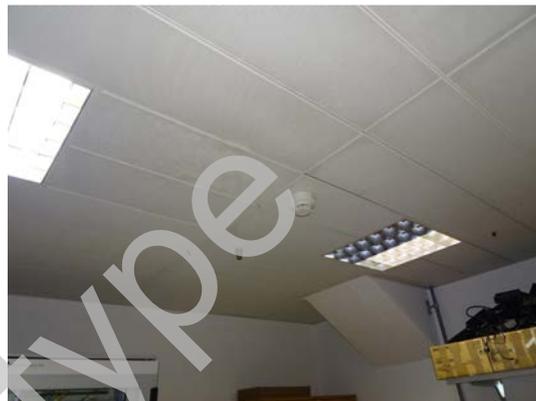
Les surfaces sont défraîchies, les éléments sont en bon état.

Dans l'optique de la mise en œuvre d'une isolation au plafond des locaux non chauffés, démontage complet des éléments et des fixations et évacuation. Mise en place d'un nouveau système de faux-plafond au besoin. Montant de réserve.

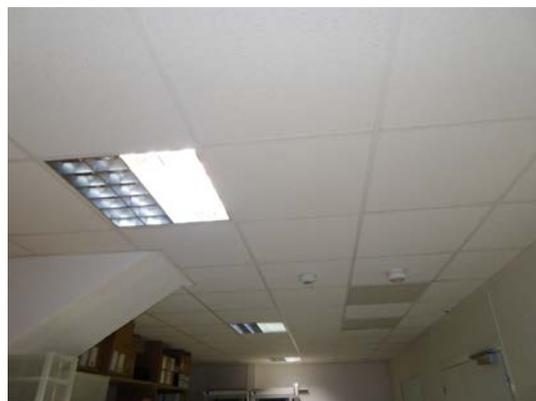
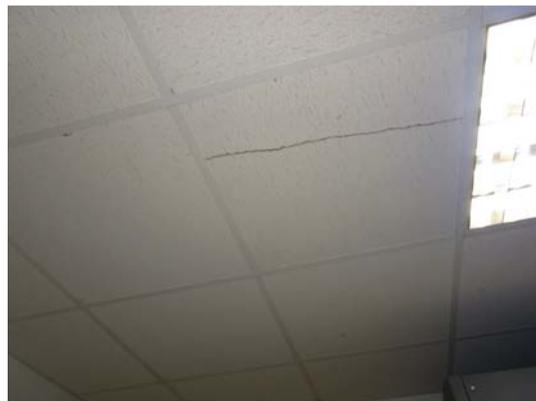
Surfaces localement sales, quelques plaques cassées ou fendues.

Dans l'optique de la mise en œuvre d'une isolation au plafond des locaux non chauffés, démontage complet des éléments et des fixations et évacuation. Mise en place d'un nouveau système de faux-plafond au besoin. Montant de réserve.

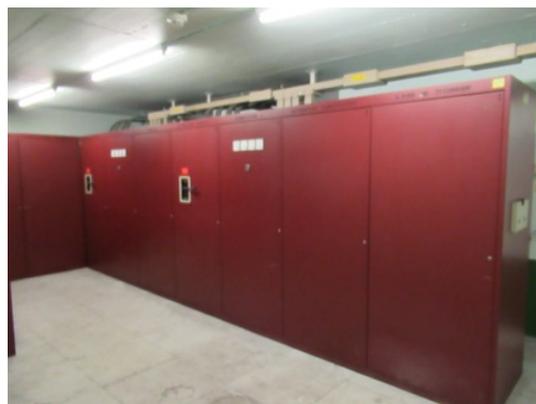
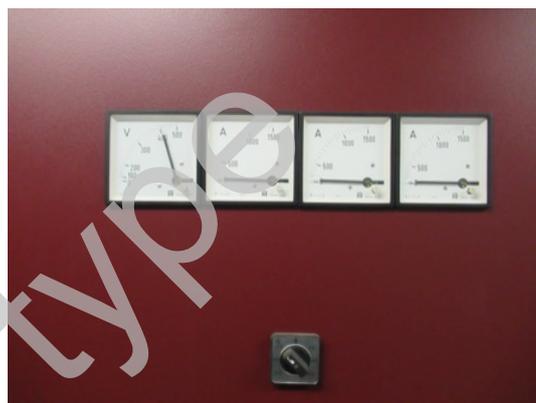
El 1.1 Alimentation avec compensation de courant réactif

Présence de deux transformateurs appartenant aux services industriels alimentant deux armoires de compensation réactives  
 Tableau électrique principal situé au sous-sol disposant de deux armoires de compensation de courant réactif. Installations alimentées par deux transformateurs appartenant aux services industriels.  
 L'ensemble des installations datent de 1989 et répond aux besoins.

Montant de réserve pour le contrôle du tableau électrique principal.  
 Les deux transformateurs vont être remplacés prochainement à la charge des SIG.

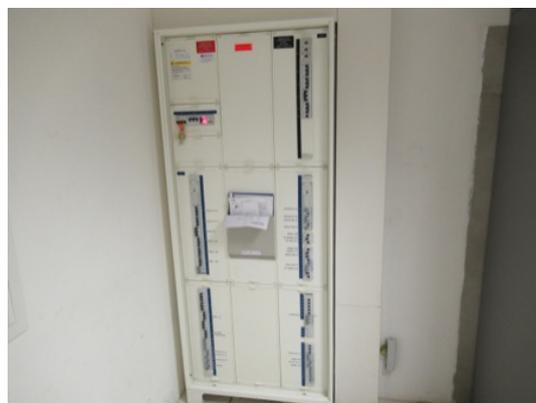
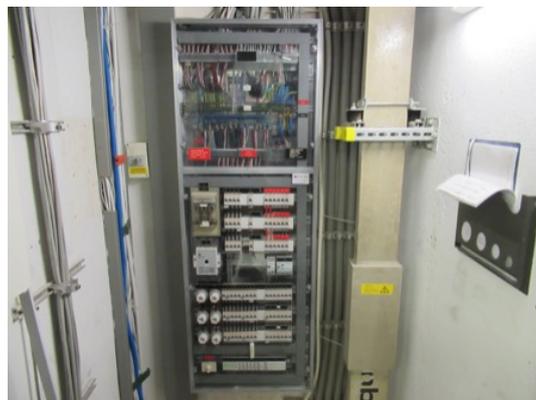
El 2.1 Tableaux et distrib. secondaire à faible puissance

Présence d'un tableau par étage de (40 A max au sous-sol et de 100 A max du rez au R+7). Installations datant de 2005 en ordre et répondant aux besoins. La présence de systèmes de protection différentielle n'est pas généralisée. Le tableau du sous-sol (TDS 002) n'est pas fermé dans une armoire.

Montant de réserve pour mise en place de système de protection différentiel en complément sur tableaux existant. Fermeture du tableau du sous-sol (TDS 002).

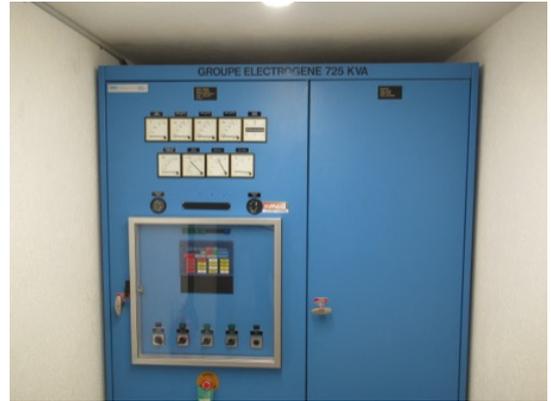
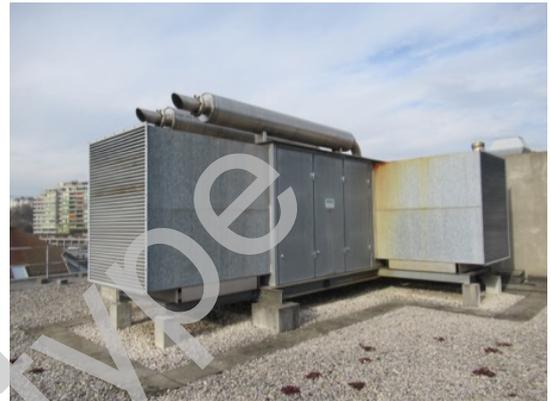
Présence en toiture d'un groupe électrogène alimenté au mazout. Celui-ci est de marque Dimag et assure une puissance de 725 kVA. Installation ancienne, mais opérationnel et permettant de répondre aux besoins en cas de coupure de courant.

Contrôle par un spécialiste et travaux divers d'entretien selon le rapport de sécurité.

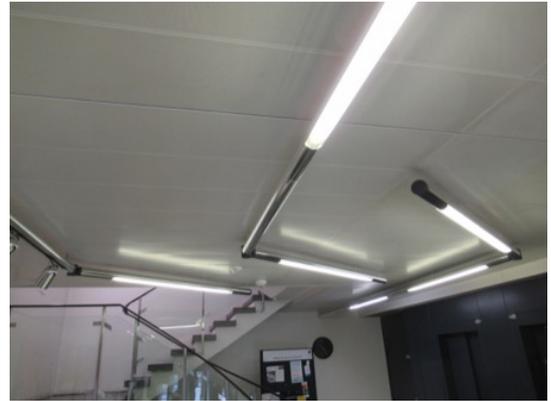
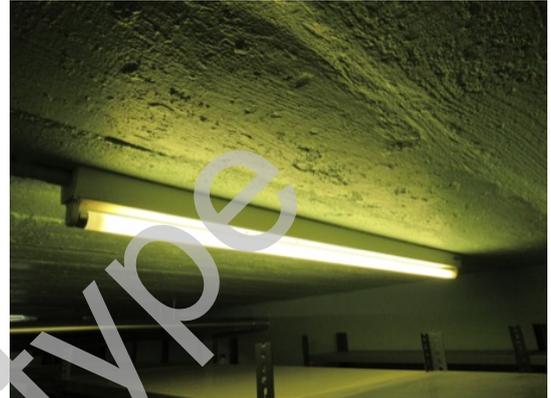
Présence de luminaires sur pieds à basse consommation dans l'ensemble des bureaux. Les zones de réunions du R+1 au R+6 disposent de tubes néon obsolètes du point de vue énergétique. Il en est de même pour les locaux du sous-sol et du hall d'entrée au rez. Les circulations et locaux sanitaires dans les étages sont équipés d'appareils à LED avec détecteurs de présence.

Installations en ordre et fonctionnelle malgré la présence d'appareils obsolète sur environ 20% des surfaces.

Remplacement des luminaires anciens avec tubes néon par des équipements à LED (environ 25% des équipements sont comptabilisés).

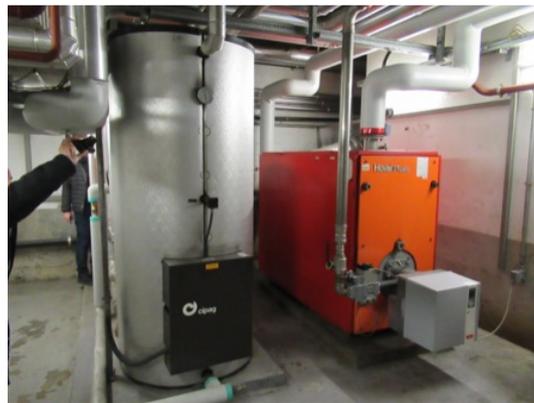
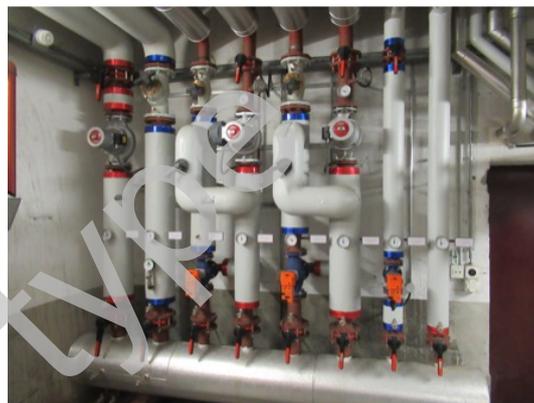
Présence d'une chaudière gaz de marque Hoval (type ST-plus 500T) de 581 kW installée en 1989. Chaudière ancienne, mais fonctionnelles arrivant en fin de vie.  
Les groupes de distribution (ventilation, radiateurs et ECS) ne sont plus conformes aux exigences énergétiques (isolation, dimensionnement des pompes).

Le bâtiment va être raccordé au CAD Eco Jonction à l'été 2024 (montant non comptabilisé dans le présent rapport).  
Prévoir à court terme le remplacement des pompes de circulation et la mise en place de compléments d'isolation.

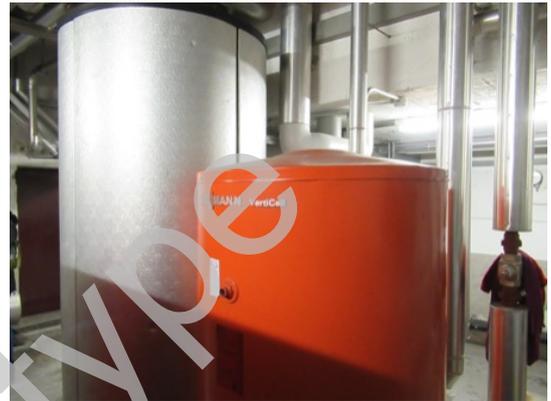
Présence de deux ballons de stockage alimentés en chaleur par la chaudière attenante. Ceux-ci ont des contenances de 1000 et 500 litres et datent de 1989. Appareils anciens fonctionnels, mais présentant des dégradations et arrivant en fin de vie.

Remplacement des ballons de stockage, y compris les installations de sécurité, les conduites, isolations, pompes.

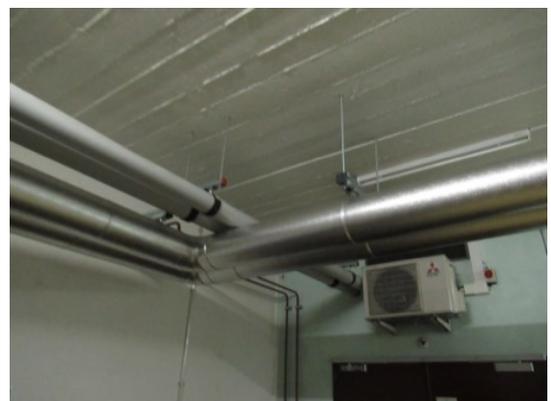
Conduites anciennes, mais en bon état, quelques signes de corrosion ou indices de fuites. Dimensionnement correct, débits et pressions assurés. Isolation complète. Prescriptions respectées.

Réparer ou changer les pièces défectueuses et les joints. Adapter aux prescriptions en vigueur. Rincer le réseau.

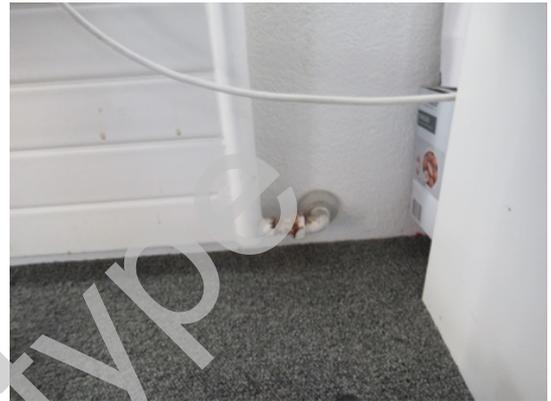
Présence de radiateurs dans l'ensemble des locaux administratifs. Radiateurs majoritairement anciens, mais en bon état et répondant aux besoins. Certains appareils présentent quelques traces de corrosion. Dimensionnement et équilibrage corrects. Bonne accessibilité.  
Présence de vannes thermostatiques sur l'ensemble des appareils.

Réparer ou changer les pièces défectueuses et les joints. Montant de réserve pour équilibrage hydraulique suite à l'assainissement énergétique du bâtiment.

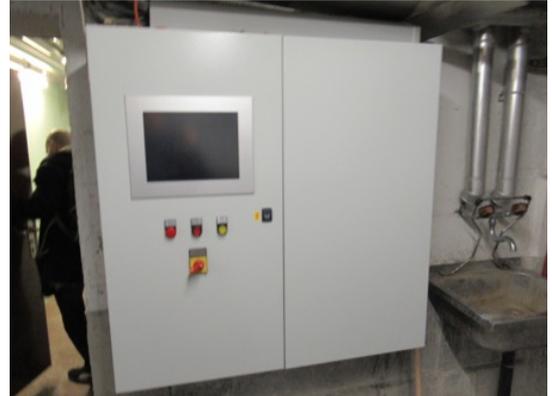
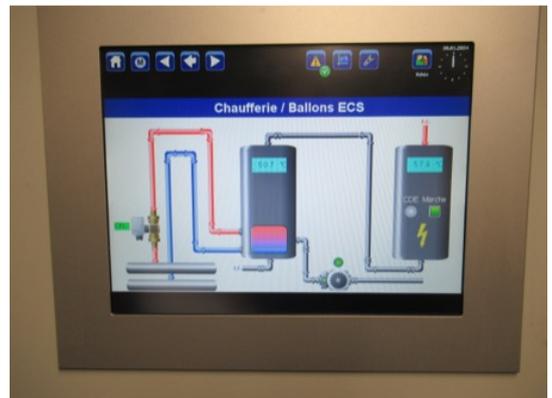
Centrale de réglage et réseau en bon état. La centrale est programmable. Les senseurs sont en bon état. Pas d'erreur de régulation. Bonne accessibilité aux appareils. Prescriptions respectées.

Adapter la régulation suite à l'assainissement énergétique du bâtiment.

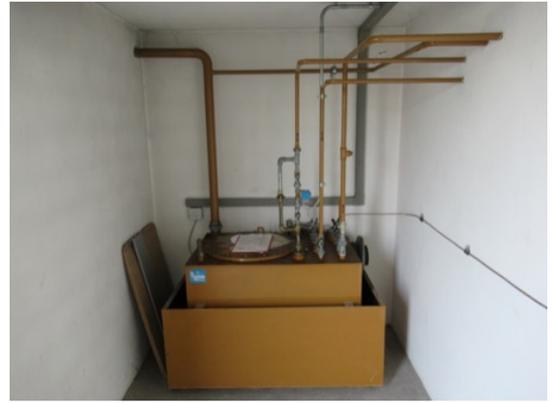
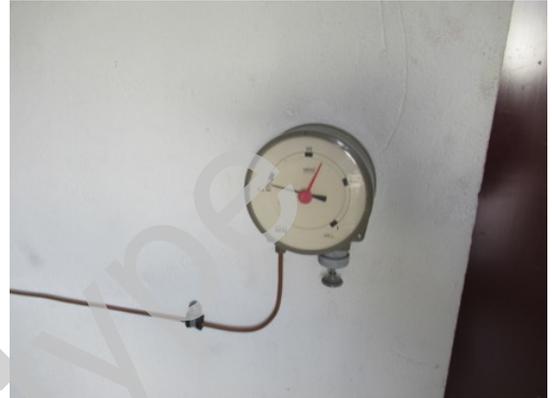
Présence de deux citernes à mazout destinées à alimenter le groupe électrogène présent en toiture.  
Installation de citerne et conduite de raccordement anciennes, mais en bon état. Travaux d'entretien régulièrement exécutés. Prescriptions respectées.

Sans intervention.

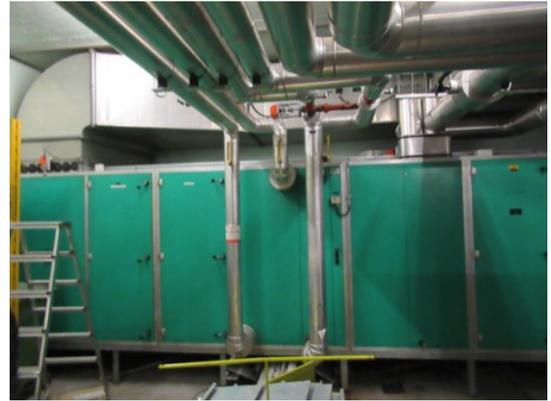
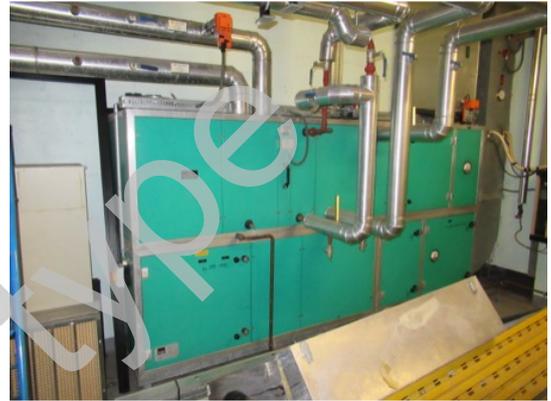
Présence au sous-sol d'un monobloc pulsion générale et d'un monobloc double flux pour locaux informatiques rez et 1er. Ces installations sont de marque 7Air et datent de 1989, elles disposent chacune de batteries chaudes et froides. Installations vétustes, mais fonctionnelles avec ventilateurs obsolètes du point de vue énergétiques. Le concept de ventilation du monobloc pulsion avec absence de récupération de chaleur ne répond pas aux prescriptions actuelles.

Le monobloc pulsion générale va être déposé et remplacé par une centrale de traitement d'air double flux avec récupération de chaleur. Ces travaux vont avoir lieu à l'été 2024 et la nouvelle installation va se trouver en toiture (montant non comptabilisé dans le présent rapport). Pour le monobloc double flux "locaux informatique", prévoir le remplacement des ventilateurs par des équipements à basse consommation avec variateur de vitesse ainsi que le remplacement des équipements attenants (registres, pressostats, servomoteurs, etc.).

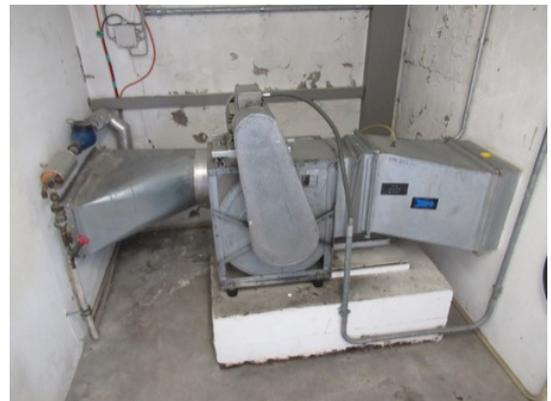
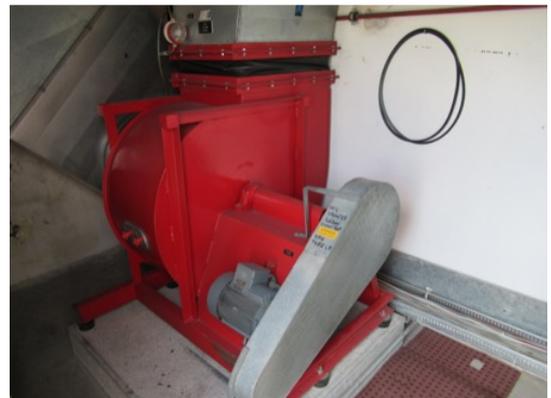
Présence de deux ventilateurs d'extraction en toiture ("extraction générale" et "extraction WC"). Ventilateurs anciens, mais fonctionnels et accessibles. Installations répondant aux besoins, mais obsolètes du point de vue énergétique.

Le ventilateur "extraction générale" va être déposé à l'été 2024 et sera intégré à la CTA double flux qui va être installée en toiture. Prévoir le remplacement à terme du ventilateur WC avec mise en place d'un système de récupération sur l'air extrait (ce dernier est chiffré dans l'élément Ve 7.2).

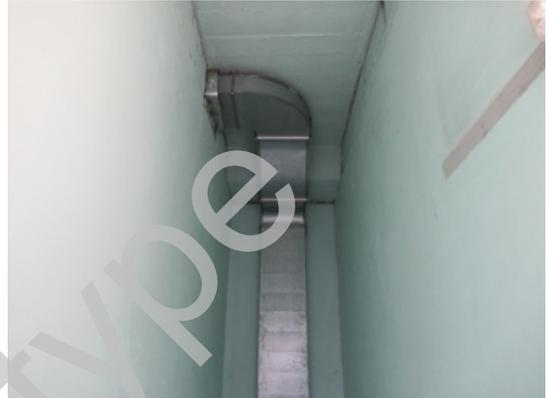
Gaines de ventilation mises en services principalement en 1989 lors de la mise en service de la majorité des installations.  
Réseaux anciens, mais en bon état. Présence de quelques dégâts, de saleté ou de dégradation. Prescriptions en grande partie respectées.

Remplacer ou réparer les pièces défectueuses. Nettoyer les conduites.  
Adapter aux prescriptions en vigueur en faisant attention à la protection acoustique.

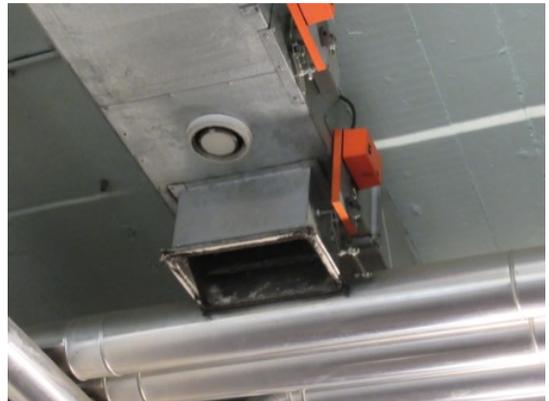
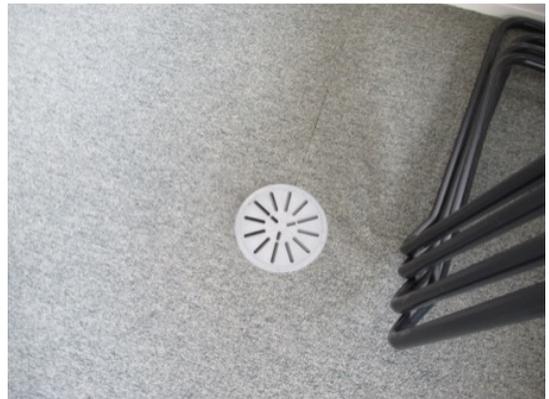
Grilles anciennes, mais fonctionnelles. Quelques signes de saleté ou dégâts localisés.

Remplacer ou nettoyer les pièces défectueuses ou sales. Adapter aux prescriptions en vigueur (moins de 20% des grilles)

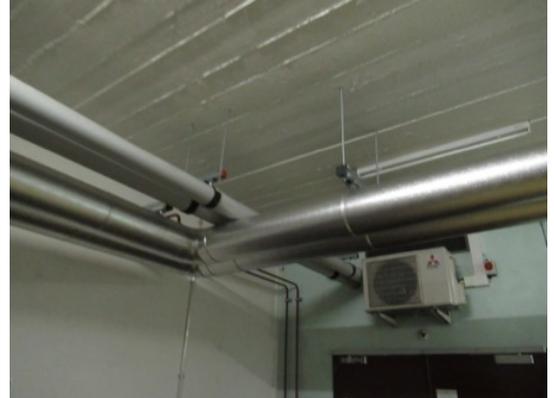
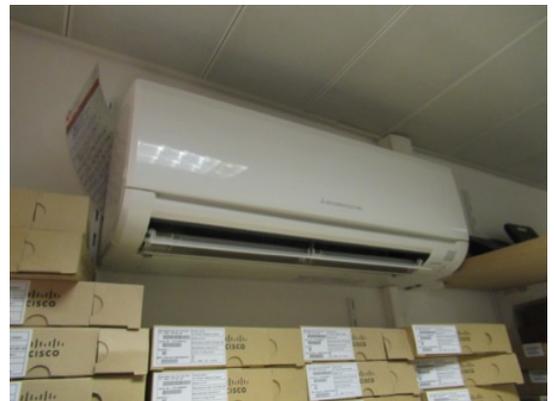
Présence d'une climatisation de type split de marque Mitsubishi (type MSZ-GE42VA) pour local informatique du sous-sol. Fluide frigorigène R410a.

Installation en bon état répondant aux besoins.

Sans intervention.

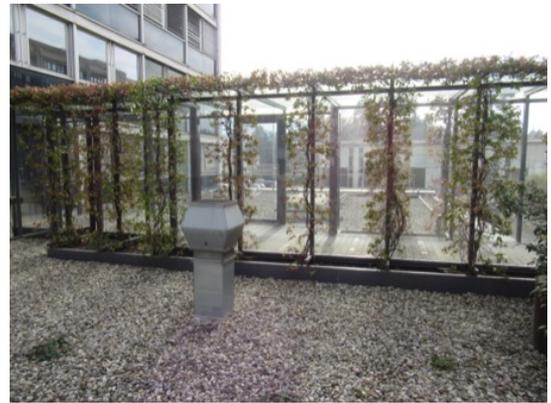
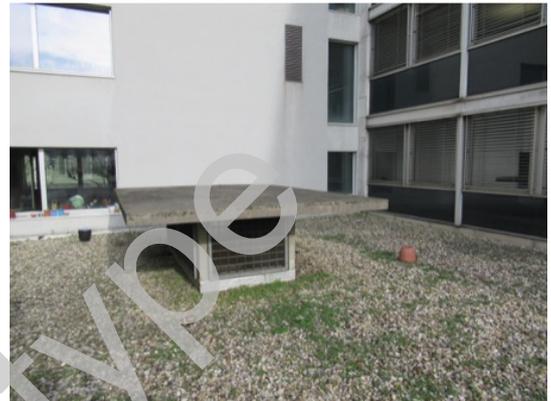
Grilles anciennes, mais en bon état, bien placées et fonctionnelles. Peu d'usure ou de saleté. Peu de problème de bruit.

Nettoyer les grilles en bon état, remplacer les autres (moins de 20%).

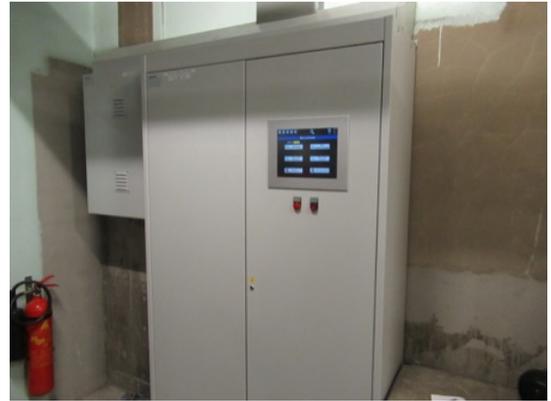
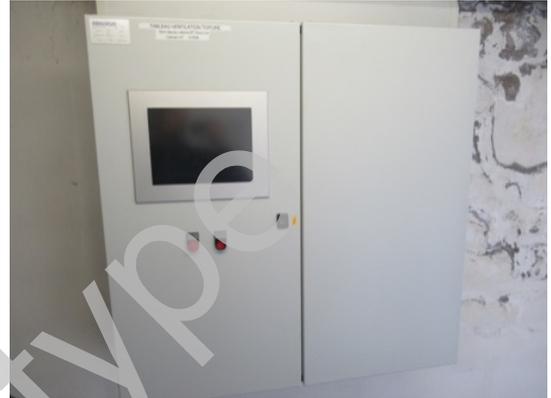
Régulation récente en bon état et fonctionnelle, facilement programmable. Capteurs en bon état. Fonctionnement sans problème.

La régulation va être adaptée lors de la mise en place de la CTA ventilation générale (non pris en compte dans le présent diagnostic). Prévoir une adaptation de la régulation suite au remplacement des ventilateurs du monoblocs locaux informatique et du remplacement de l'extracteur des WC.

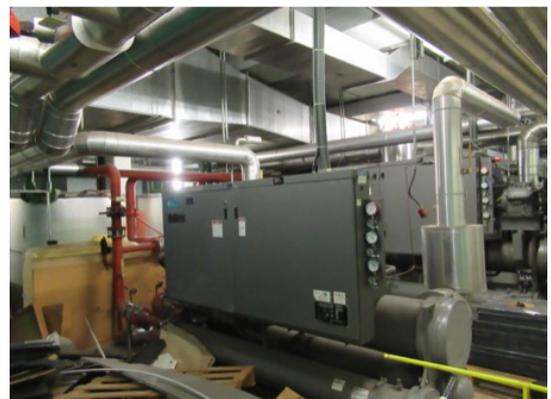
Présence de deux groupes de production de froid de marque McQuay installés en 1989. Ceux-ci sont de type WHR080 et WHR140. Installations fonctionnelles, mais obsolètes et arrivant en fin de vie. Le réseau de froid présent dans le local ventilation du sous-sol dispose de trois échangeurs à plaques de marque Alpha Laval datant de 1989 et présentant des dégradations importantes. Les équipements attenants (pompes, vannes, conduites) sont vétustes et fortement dégradés. De plus, deux groupes frigorifiques récents sont présents dans le local informatique (appareils RC Group). Ceux-ci alimentent un climatiseur de salle de marque Uniflair. Installations en ordre répondant aux besoins.

La machine frigorifique McQuay WHR080 va être remplacée cet été (montant non considéré dans le présent rapport). Pour la seconde (WHR140), un remplacement à moyen terme est recommandé. Un montant de réserve est ainsi considéré pour le remplacement de cet équipement et la réfection des équipements attenants du local ventilation (remplacement pompes circulation, échangeurs de chaleur, reprise des conduites, etc.).

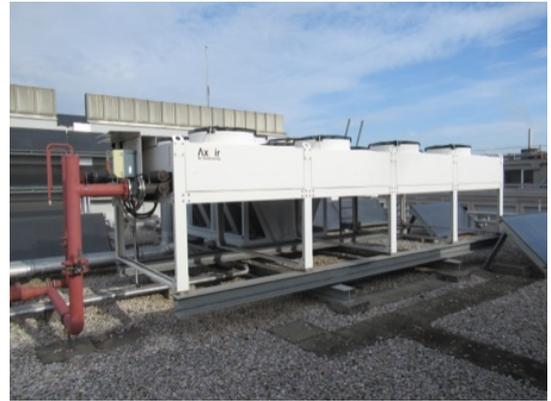
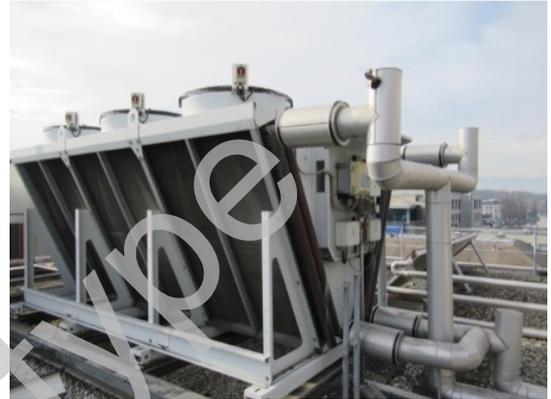
- un condenseur de marque Axair Air Conditioning datant de 2005 arrivant en fin de vie.
- un condenseur de marque Thermokey datant de 2009 (type JWR2390B - puissance 210 kW).

Condenseurs anciens présentant des dégradations et arrivant en fin de vie, notamment appareil de 2005.

Le condenseur Axair de 2005 doit être remplacé cet été (non comptabilisé dans le présent rapport).

Prévoir à moyen terme le remplacement du condenseur datant de 2009 (puissance de 210 kW comptabilisé pour le remplacement).

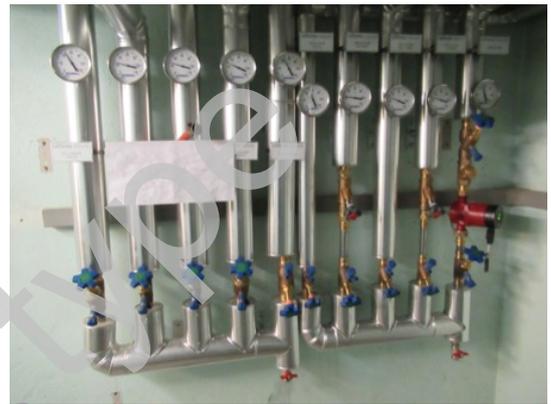
Conduites et armatures en bon état, bien entretenues et fonctionnelles. Pas de dégât, de fuite, de corrosion ou de dépôt visibles. Isolation et fixations correctes. Dimensionnement correct. Prescriptions respectées.

Sans intervention.

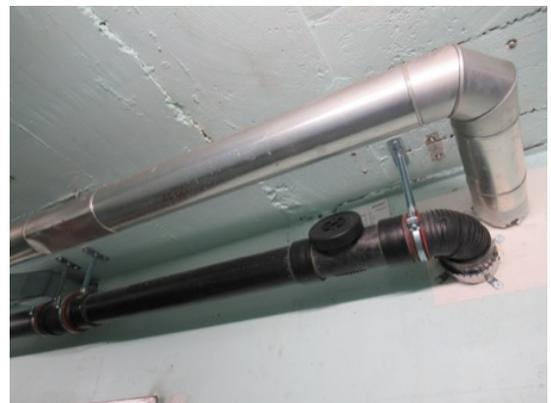
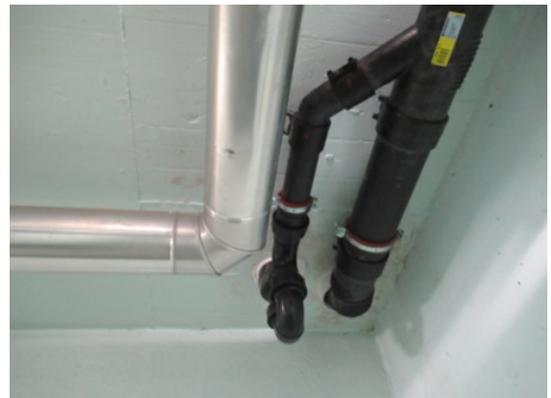
Les conduites datent majoritairement de 2005 et sont en bon état général. Présence de quelques dégâts visibles. Fixations en grande partie intactes. Prescriptions respectées.

Curage et rinçage des conduites horizontales et verticales.

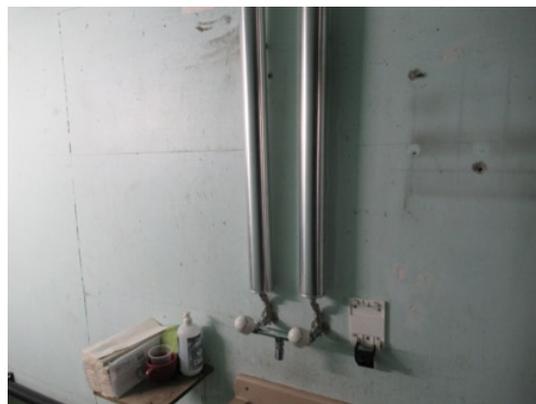
Conduites en ordre, pas de dégâts. Bon débit et pression suffisante, isolation correcte. Armatures étanches et réglables. Conduites bien étiquetées et fixées. Prescriptions respectées.

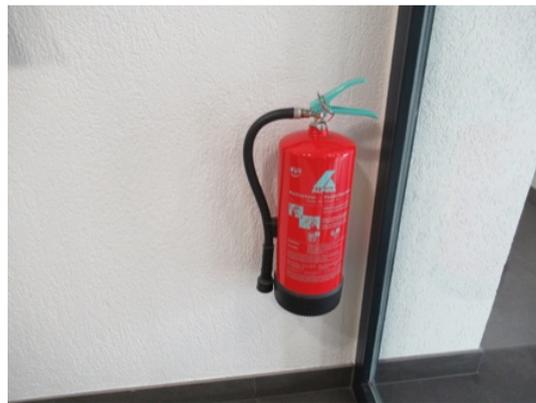
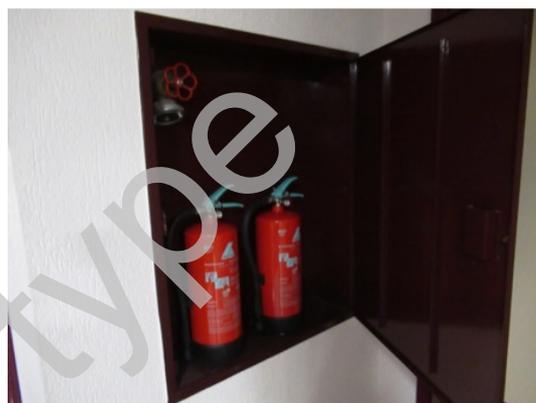
Extincteurs en bon état. Postes accessibles, bien placés et signalisés.  
Contrôle et entretien réguliers.

Sans intervention.

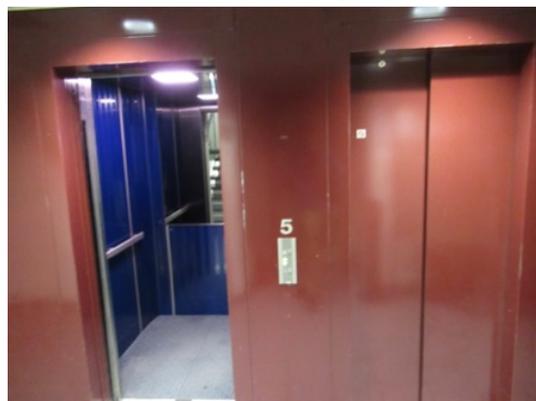
Présence de deux ascenseurs de marque Schindler mises en service en 1989. Ceux-ci desservent chacun 9 niveaux et ont des capacités de charge de 500 kg (6 personnes) chacun.  
Appareils fonctionnels, mais anciens et présentant des dysfonctionnements réguliers.

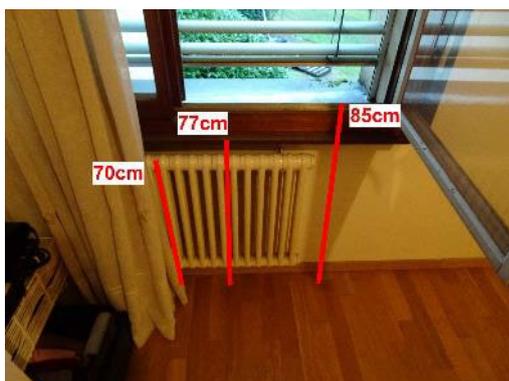
Allège fenêtre Nord  
**Non conforme**
