Rapport d'analyse EPIQR+

11.07.2023  
Auteur(s) :  
Indice des prix : 160.50

## Sauges 3 - Lausanne

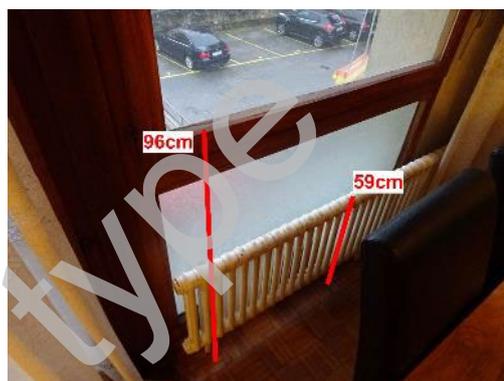
Fenêtre Sud  
**Non conforme**

droite >  
**Non conforme**  
SIGAB

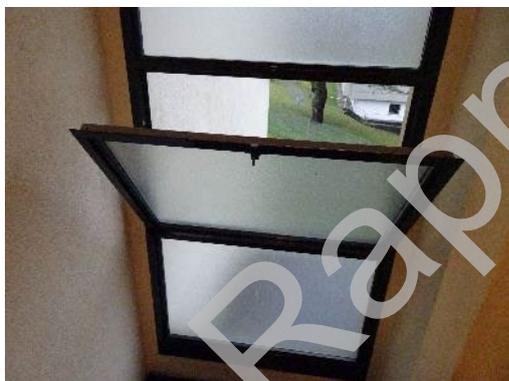
Fenêtre escalier  
**Conforme**

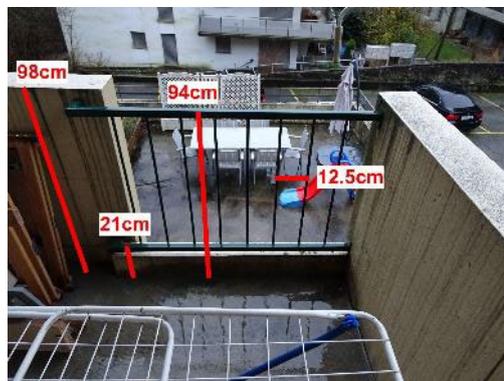
Garde-corps balcon  
**Non conforme**

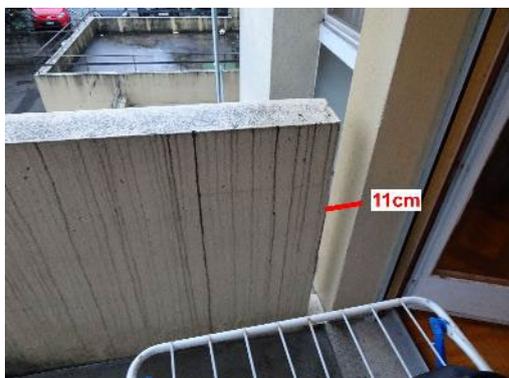
Parapet balcon  
**Interstice conforme**

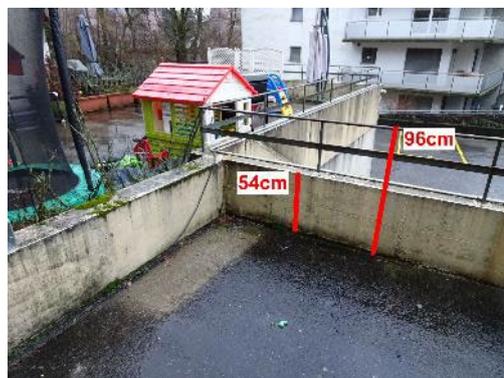
Parapet terrasses  
**Non conforme**

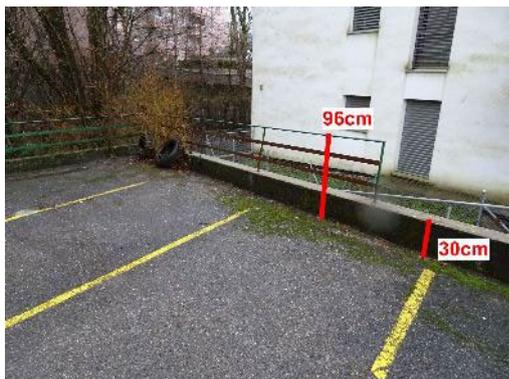
Parapet en limite de parcelle  
**Non conforme (hauteur chute >1m)**

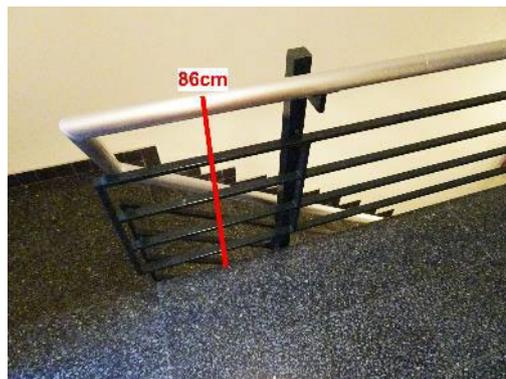
Garde-corps palier escalier  
**Non conforme (et escaladable)**

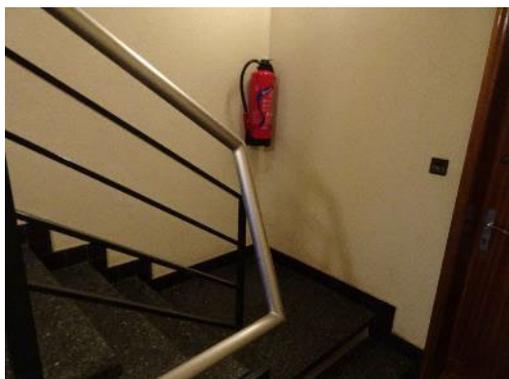
Garde-corps volée escalier  
**Non conforme (dito escalier)**
