Rapport d'analyse EPIQR+

## Sauges 3 - Lausanne

Adresse	Rue Barbe 3, 1001 Lausanne, Suisse
Numéro EGID	101323658
Numéro de parcelle	2557
Année de construction	1960
Date de visite	2023-07-11
Propriétaire	Fondation Beaulieu

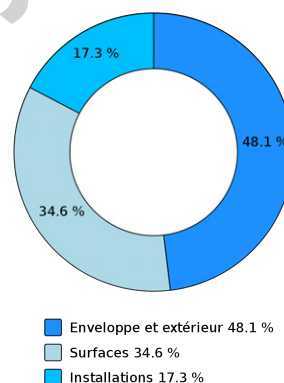
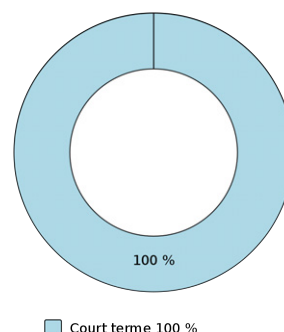
Murs contre extérieur en béton sans isolation. Enduit sur les parties chauffées, sales mais absence de cloque ou décollement. Béton apparent sur les bandeaux d'acrotères et balcons présentant des éclatements ponctuels typiques de carbonatation.

Balcons sales et non conformes SIA 358. Terrasses traitées dans les toitures. Structure en bon état générale. Présence d'une fissure au raccord d'un joint de dilatation non marqué lors de la construction. Pas de tassement constaté.

Rénovation et assainissement complet de l'enveloppe dans le respect de la norme SIA 380/1 comprenant:

- . Traitement de la carbonatation et nettoyage des enduits, mise en place d'une isolation périphérique crépie.
- . Traitement des ponts thermiques des balcons par isolation des dalles (et rehausse des parapets pour les rendre conformes à la norme SIA 358).

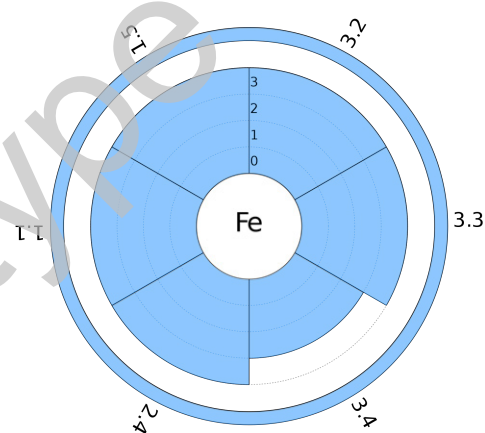
Portes extérieures et de garage dégradées et thermiquement obsolètes.

- . Mise en place de barres antichute pour les fenêtres équipées d'allèges en maçonnerie. Une partition différente des nouvelles fenêtres Sud permet de les rendre conformes et les radiateurs sont remplacés, permettant de modifier leur hauteur et/ou forme.

- . Remplacement des stores à lamelles par de nouveaux éléments situés dans le plan de la nouvelle isolation périphérique.

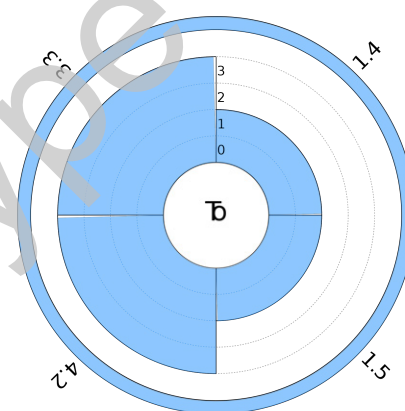
Terrasses sales et non conformes SIA 358. Dalles source de pont thermique sur les logements en relation directe avec celles-ci. Pas d'infiltration constatée dans les locaux visités ni mention de la part du concierge.

Toitures non accessibles non isolées, recouverte d'une couche gravier en état. Pas d'infiltration constatée dans les locaux visités ni mention de la part du concierge. Risque de perforation de l'étanchéité par la présence de branches d'un arbre vivant directement posées sur la toiture (voir éléments particuliers).

. Réfection de l'étanchéité des terrasses et prolongation locale des ponts thermiques sur dalle

. Réfection complète et isolation des toitures. Rehausse des acrotères pour assurer la continuité de l'isolation thermique.

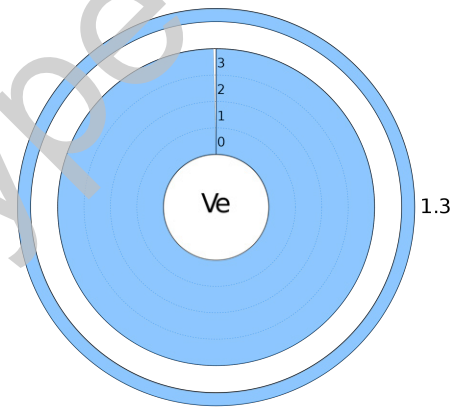
Ventilation des appartements par système mécanique à simple flux dans les salles de bain et cuisines. Débits mal équilibrés. Ventilateurs à deux vitesses obsolètes. Présence de moisissures sur les revêtements des pièces humides.

dont les interventions principales sont :

- . Remplacement des ventilateurs existants par des ventilateurs hygroréglables
- . Mise en place de grilles autoréglables sur les nouvelles fenêtres
- . Nettoyage de l'ensemble des conduits de ventilation

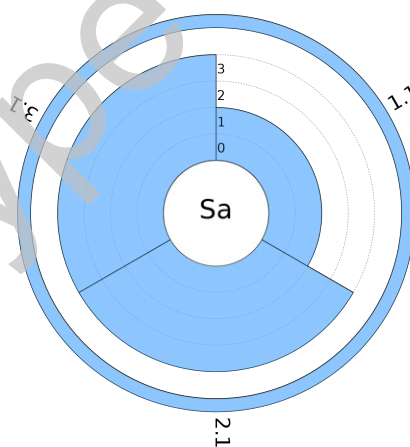
Problème généralisé de fuites de réseaux d'eau et refoulement. Canalisations en fin de vie.

Etant donné l'âge des installations, maintien des réseaux mais sablage et résinage afin de prolonger leur durée de vie.
