SÉMINAIRE RÉNOVATION BAS CARBONE

*GÉRER LA COMPLEXITÉ D'UN GRAND PARC HOSPITALIER LORS DE LA
MISE EN PLACE D'UN PLAN CLIMAT*

Fabrice Guignet
Secteur Energie HUG
14 mars 2024

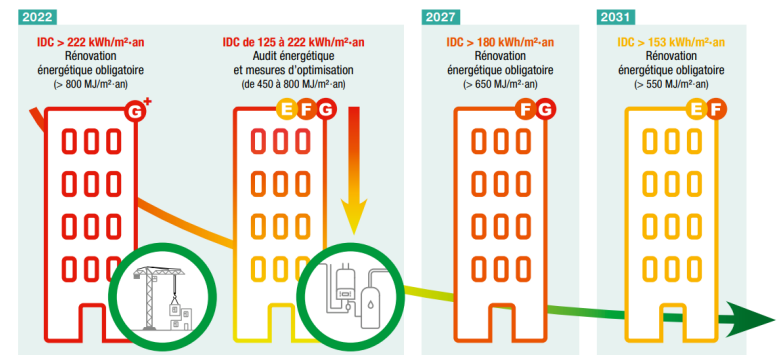
Objectifs de réduction 2030 et 2050 par domaine

-60% d'émissions de GES à 2030
Neutralité carbone en 2050

baisse programmée des IDC : impliquant des optimisations et rénovations

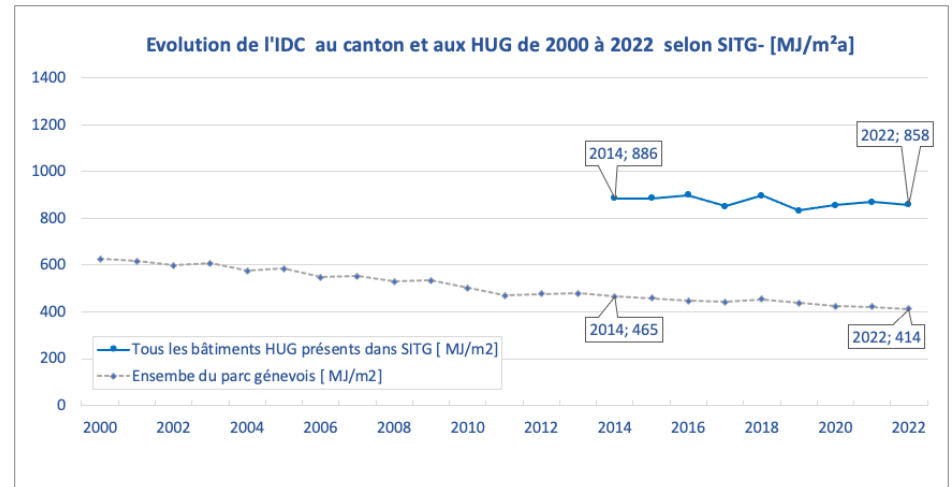
En 17 ans, le parc à vieilli d'autant.

- Les investissements n'ont pas permis de contrer le vieillissement du parc.
- Le degré de vétusté est passé de plutôt bon à moyen, impliquant des rénovations lourdes.
- L'IDC a peu baissé par rapport à la tendance cantonale.
